**RAPPORT D'ACTIVITÉ SUR LE SUIVI TOPO-MORPHOLOGIQUE DU SILLON DE TALBERT (COMMUNE DE PLEUBIAN)**

**Novembre 2007**

## COMMUNE DE PLEUBIAN (COTES D'ARMOR) ET CONSERVATOIRE DE L'ESPACE LITTORAL ET DES RIVAGES LACUSTRES

#### **Maître d'oeuvre**

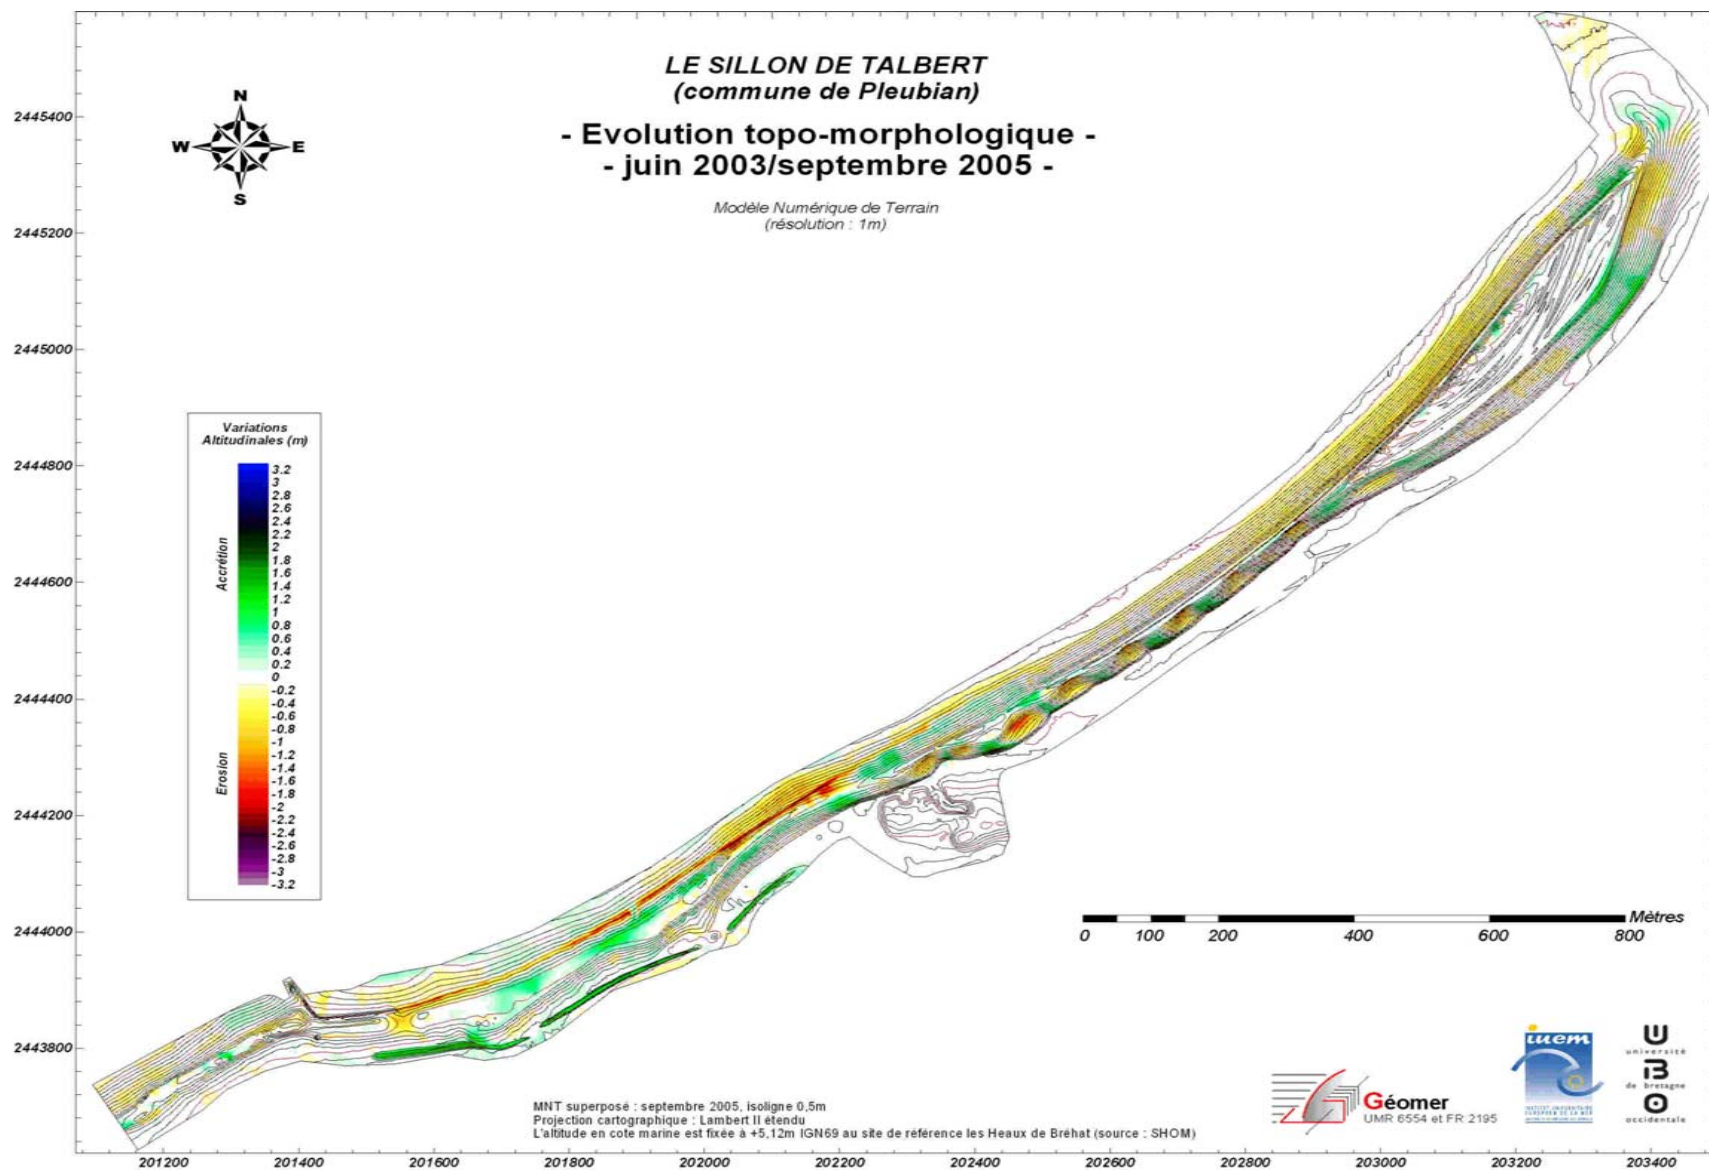
particulièrement stable (figure 7). Les opérations de confortement et de pérennisation de la dune par la pose de ganivelles et la délimitation d'un chemin piétonnier semblent donc efficaces. En outre, la suppression des enrochements longitudinaux n'a pas d'effets négatifs sur l'évolution du sillon, si ce n'est dans le secteur où le cordon présente une certaine concavité, entre les points de mesure P30 et P40 (figure 4). Seule cette portion du cordon bénéficiait encore de la protection de l'enrochement avant sa suppression. L'ajustement morphologique ayant suivi l'enlèvement de l'ouvrage se traduit ici par un abaissement de la crête du cordon de 50cm en moyenne sur une longueur d'environ 300m. Cela augmente la sensibilité du sillon à la submersion marine dans ce secteur et donc au recul.

Dans sa partie libre, entre l'île blanche et le début du crochet, les principales modifications morphologiques que connaît le sillon sont mesurées sur le revers où l'on note une accentuation des sinuosités (figure 7). Les lobes qui marquent le revers se déplacent vers le sud-ouest sous l'action d'une forte dérive de plage provoquée principalement par les houles de nord-est et secondairement par les houles d'ouest diffractées à la pointe du sillon.

Enfin, au niveau du crochet, on constate une légère érosion sur l'ensemble de la plage tournée vers l'ouest (figure 7). Les sédiments viennent s'accumuler à la pointe du cordon. Sur la plage tournée vers l'est, on assiste à l'édification d'un nouveau bourrelet de haut de plage par accumulation de sédiments provenant d'une zone d'érosion, au nord de ce secteur. En définitive, le sillon de Talbert ne connaît aucun recul durant cette période. Pour autant, aucun épisode tempétueux, aucune submersion marine n'est venue menacer la stabilité de l'édifice sédimentaire et ces deux premiers levés ne permettent pas d'évaluer correctement le comportement du sillon nouvellement réhabilité face à un événement météo-marins extrême.

Figure 7 : Carte des variations topographiques entre juin 2003 et septembre 2005.

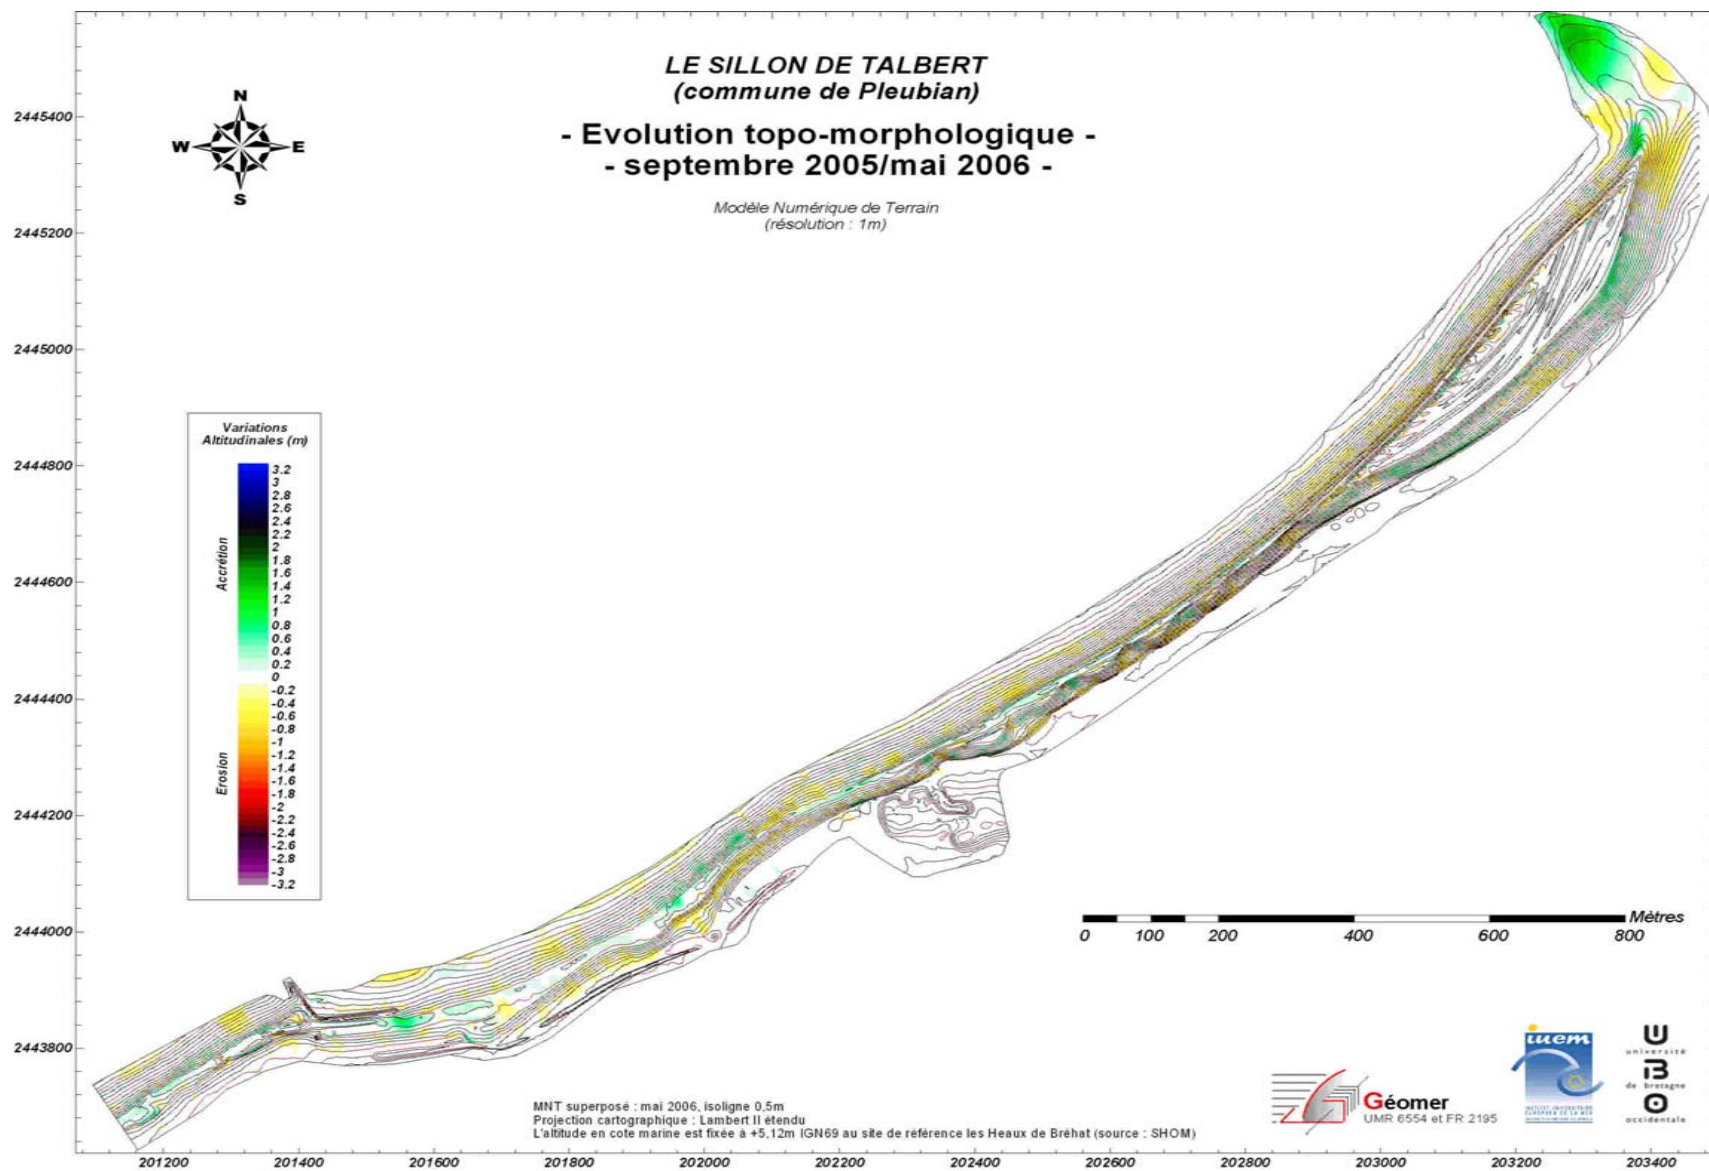
En l'absence d'épisode véritablement morphogène, le sillon de Talbert ne connaît aucun phénomène d'érosion significatif entre le mois de septembre 2005 et le mois de mai 2006 (figure 8). Une tendance générale à la consolidation est même mesurée au niveau de la crête qui s'exhausse d'une vingtaine de centimètres en moyenne sur toute la longueur du cordon (figure 12).

Les tendances mineures, observées entre 2003 et 2005, se poursuivent néanmoins dans la moitié nord du sillon. Les sinuosités qui marquent le revers de l'accumulation s'accroissent. La partie du crochet tournée vers l'ouest s'érode très légèrement tandis que les sédiments s'accumulent à la pointe du sillon. La plage tournée vers l'est connaît toujours une érosion au nord, directement compensée par une sédimentation en aval dérive où le bourrelet nouvellement édifié au sommet du cordon tend à se consolider.

Figure 9 : Carte des variations topographiques entre septembre 2005 et mai 2006..

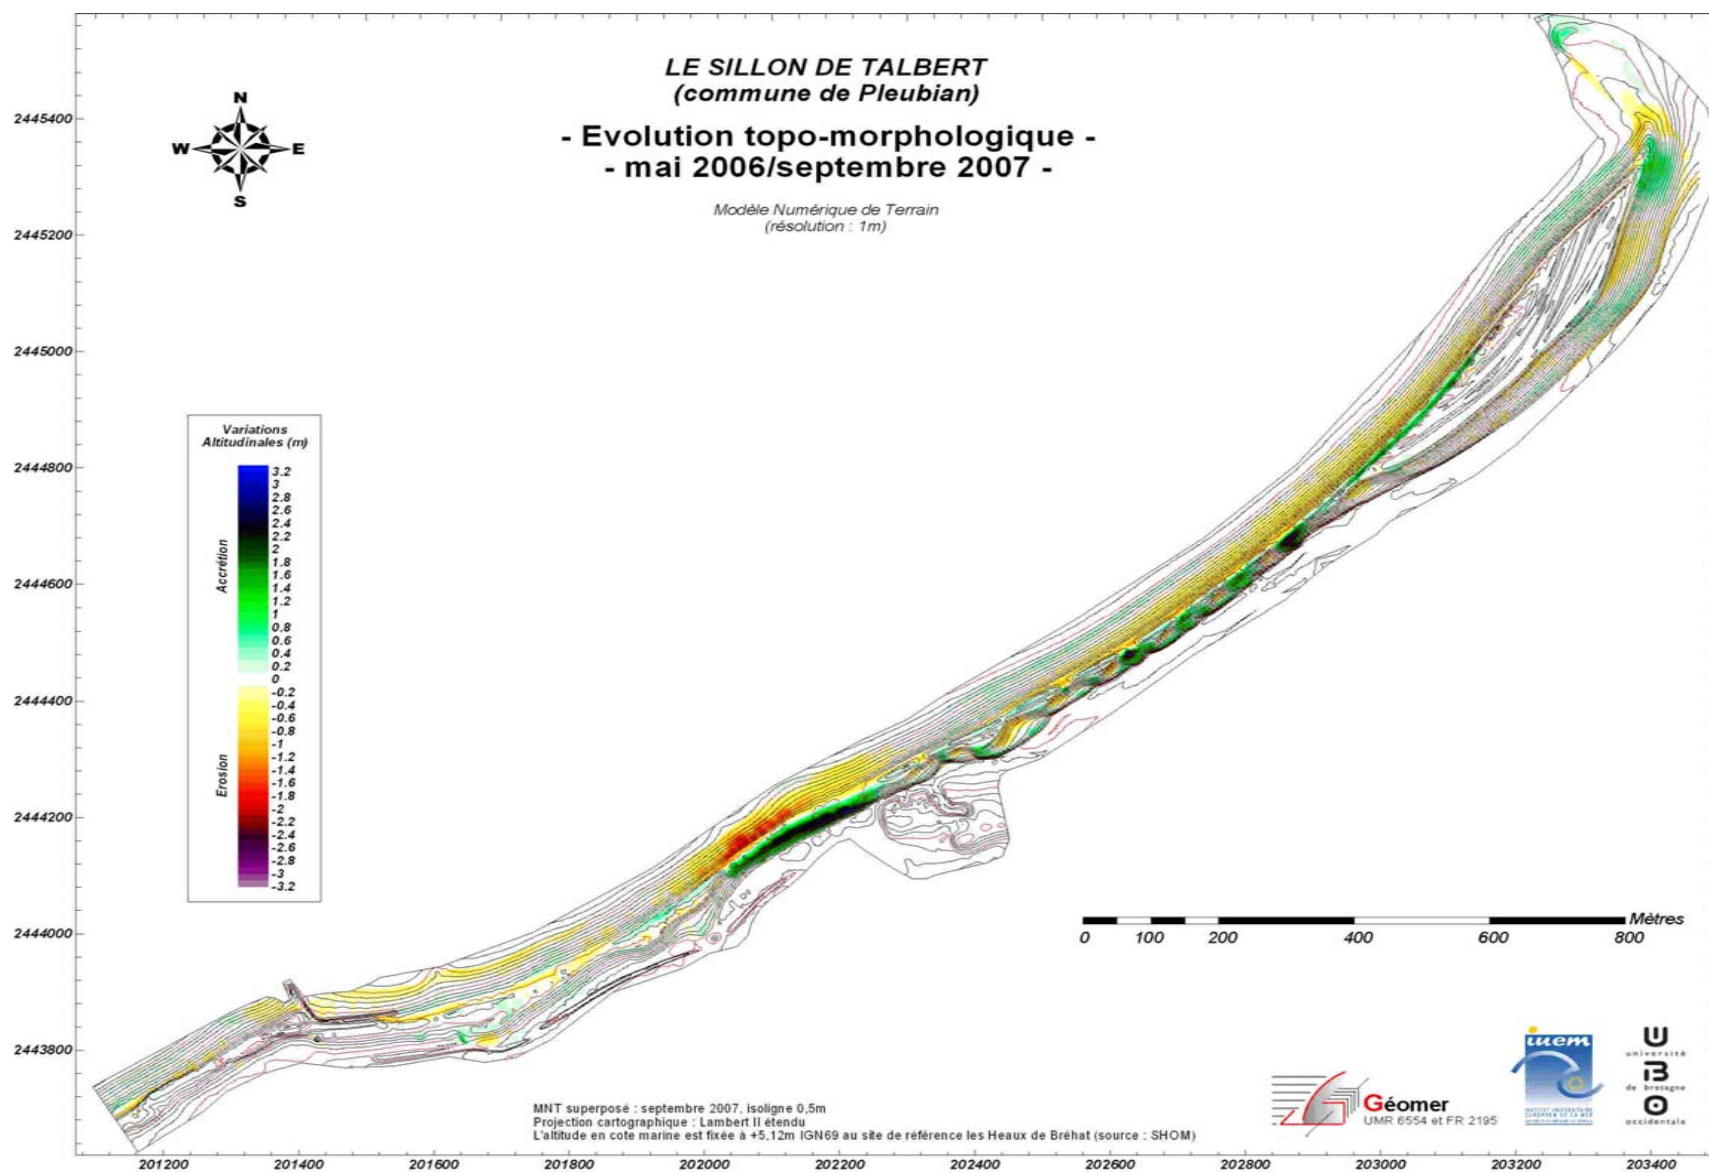
Contrairement au trois années précédentes, l'hiver 2007 est marqué par deux épisodes de tempête, survenus en période de vive-eau et susceptibles d'avoir provoqué la submersion du sillon de Talbert par les vagues et entraîné un recul significatif de l'accumulation de galets. Par conséquent, la comparaison des relevés topographiques effectués en mai 2006 et en septembre 2007 (figure 10) s'avère très intéressante, à fois pour localiser désormais les zones de faiblesse morphologique du sillon et pour déterminer son comportement lors des tempêtes, en l'absence d'ouvrage de protection perturbant les processus naturels (figure 11).

Au cours de cette période, la racine dunaire a montré une grande stabilité (figure 11). Le sommet de la dune, bien fixé par l'oyat et les *Agropyrum* n'a connu aucune évolution. Seul le haut de plage a subi une légère érosion.

Enfin, les évolutions mesurées sur le crochet terminal indiquent une situation assez complexe (figure 11). Sur la première moitié de sa longueur, le crochet connaît une érosion importante. Une partie des sédiments érodés sur la plage s'est déversée sur le revers de l'accumulation, conduisant à un recul du cordon vers l'est de plusieurs mètres, entre les points P00 et P00. Il est difficile d'imputer ce recul à une véritable submersion marine, laquelle aurait provoquée un abaissement de la crête du cordon. Dans ce secteur, l'altitude de la crête n'a pas connu d'évolution. C'est donc très certainement par le biais de projections de galets par-dessus la crête, au moment du déferlement des vagues de tempêtes sur le haut du cordon, que s'est opéré ce recul. Une autre partie des sédiments érodés sur la plage a subi un transport longitudinal vers la pointe du sillon où on observe une tendance à l'engraissement. Enfin, l'extrême pointe de la flèche a connu une modification de son orientation générale, et s'est rabattu vers l'est, sous l'influence dominante des houles venant de l'ouest.

Figure 11: Carte des variations topographiques entre mai 2006 et septembre 2007.

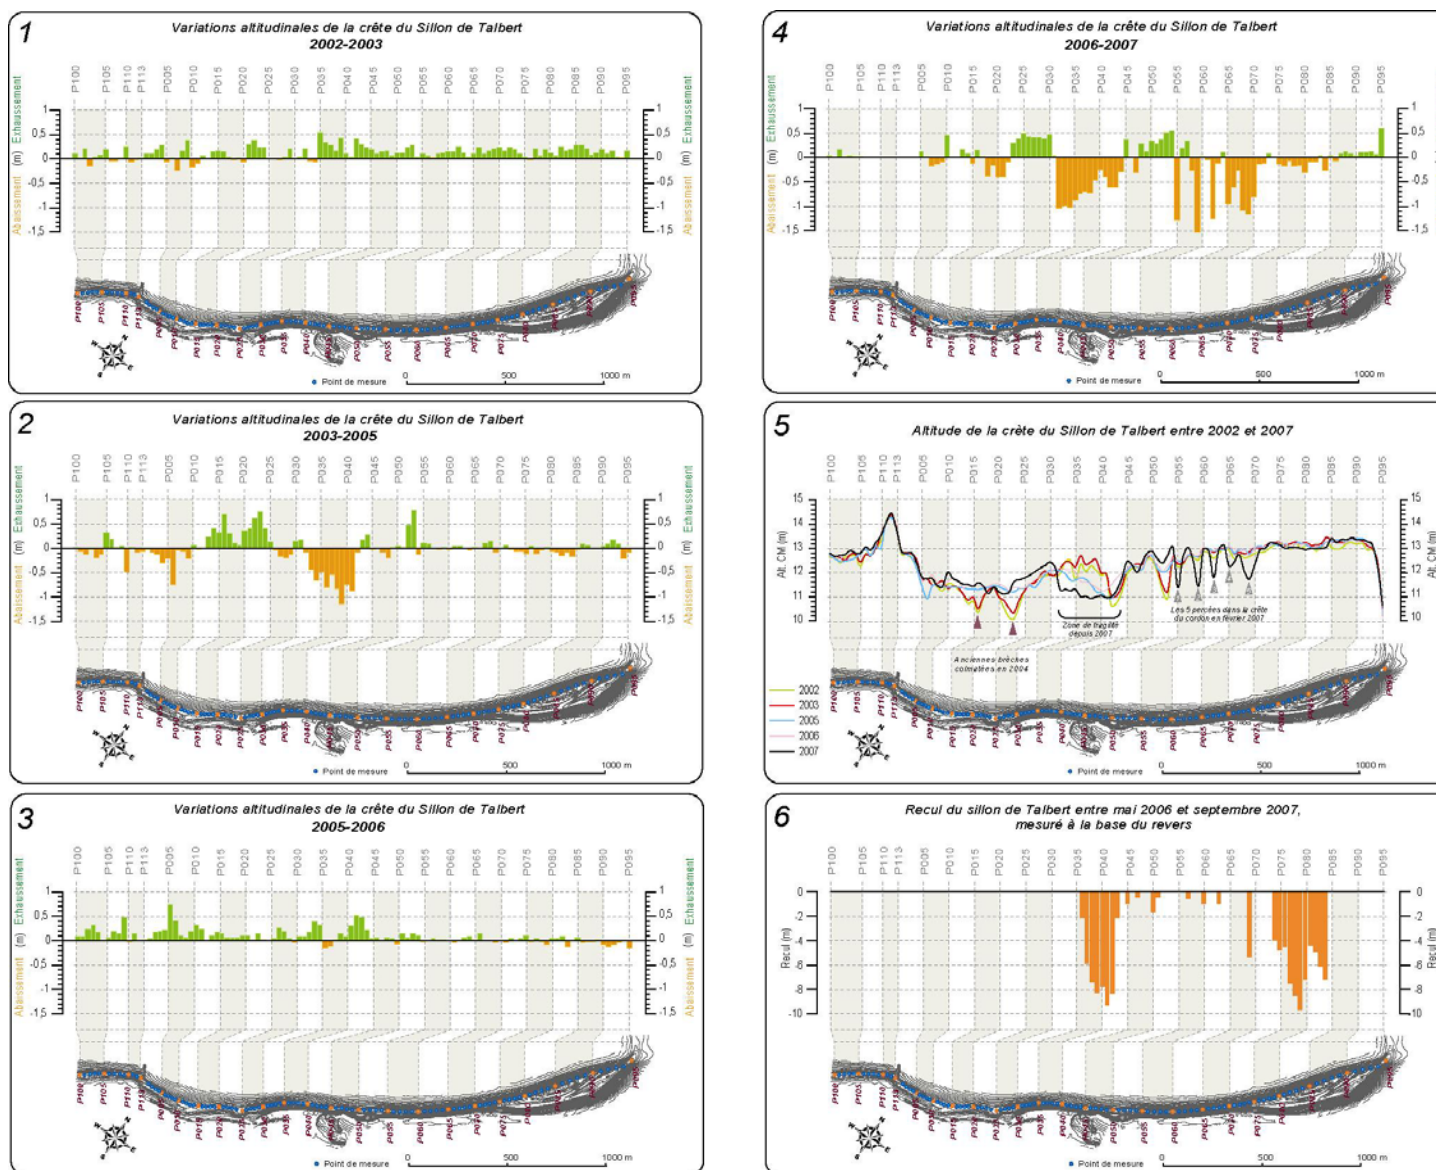
Plus au nord, les anciennes brèches, colmatées en 2004, ne se sont pas rouvertes à l'occasion de ces tempêtes, même si localement la crête du cordon a connu un léger abaissement (d'une vingtaine de centimètres en moyenne entre les points de mesure P7 à P10 et P18 à P22) (figure 12).

Les modifications morphologiques les plus importantes sont observées dans la partie du cordon bénéficiant auparavant d'une protection par la présence de l'enrochement, entre les points de mesure P30 à P45. Le sillon a enregistré à cet endroit un recul compris entre 5m et 10m. Parallèlement, la crête s'est abaissée de 1m dans certaine zone (entre P32 et P34). Cette portion constitue actuellement la portion la plus sensible à l'érosion, d'autant que l'altitude de la crête y est aujourd'hui la plus basse de tout le sillon.

La zone libre du cordon (figure 4) a également connu des transformations morphologiques importantes. Une érosion est observée sur l'ensemble de la plage tandis qu'au sommet du cordon, une série de cinq percées d'une cinquantaine de mètres de longueur se sont ouvertes dans la crête au mois de février 2007. Dans ces secteurs, toute la partie sommitale du cordon s'est littéralement déversée sur le revers, sous la forme de lobes de débordement, représentant chacun un volume sédimentaire d'environ 6000 m<sup>3</sup>. Au centre de ces percées, l'altitude du sillon s'est abaissée de 1m à 1,5m (figure 12). Ces zones surbaissées

Figure 12 : Variations altitudinales de la crête du sillon de Talbert entre 2002 et 2007 (1 à 5) et recul mesuré entre 2006 et 2007 (6).

En conséquence, une attention particulière doit être portée sur l'évolution du cordon là où il présente une légère convexité vers le large. Les modifications morphologiques observées entre le mois de mai 2006 et le mois de septembre 2007 dans ce secteur sont peut-être le fait d'un simple rééquilibrage du cordon, consécutif à l'enlèvement des enrochements. Auquel cas, le cordon devrait poursuivre son recul vers l'est jusqu'à atteindre une situation en équilibre avec les conditions hydrodynamiques du secteur. Toutefois, cette évolution peut également constituer les prémices d'une rupture si cet équilibre n'est pas retrouvé rapidement.

Il convient également de s'assurer que le colmatage naturel des 5 percées créées dans la zone libre du cordon en février 2007 s'effectue sans entrave. Ces secteurs représentent actuellement des points de faiblesse morphologique qui peuvent évoluer sous la forme de brèches et s'approfondir en cas d'épisodes tempétueux répétés et intenses.
