Rapport sur le suivi mor- phosédimentaire du cordon dunaire de la plage du Vougot pour l'année 2012

COMMUNE DE GUISSÉNY (FINISTÈRE) et REGION BRETAGNE

PROGRAMME NATURA 2000

RAPPORT D'ACTIVITÉ SUR LE SUIVI MORPHO-SEDIMENTAIRE DU CORDON DUNAIRE DE LA PLAGE DU VOUGOT (COMMUNE DE GUISSÉNY) POUR L'ANNÉE 2012

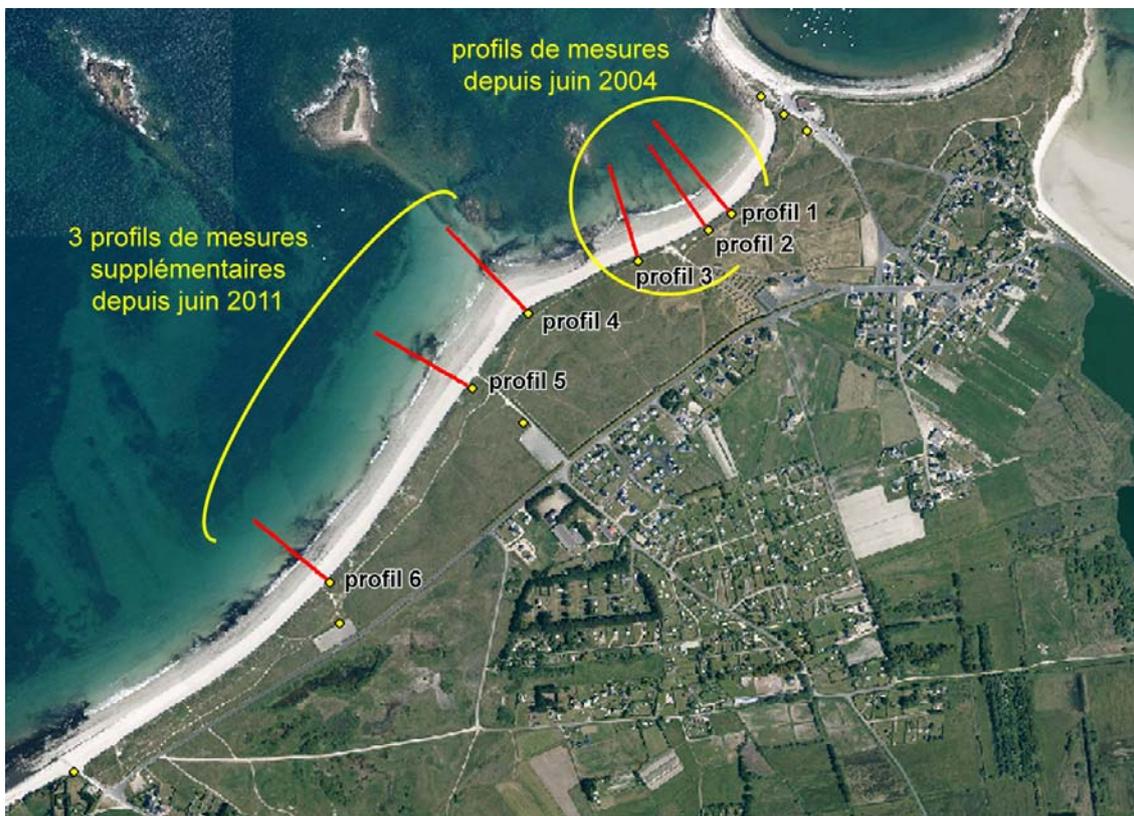
Figure 2 – Localisation des six radiales (Profils 01 à 06) le long desquelles s'effectue le suivi topo-morphologique du système plage / cordon dunaire

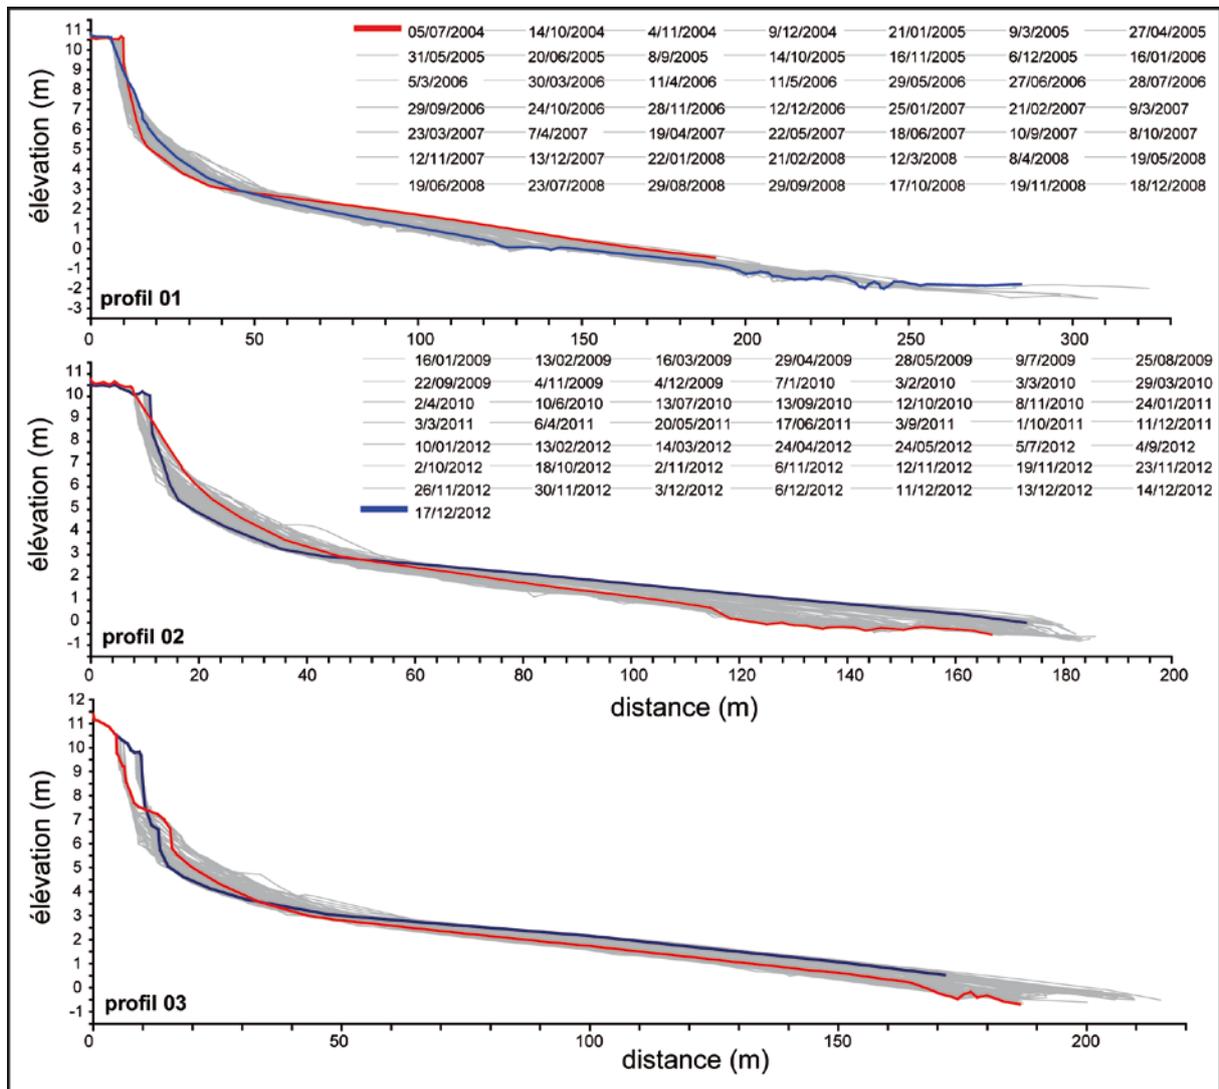
Figure 3 – Enveloppes de profils de plage / dune pour les radiales 1, 2 et 3, entre les mois de juillet 2004 et de décembre 2012

La compilation de ces données se présente sous la forme d’enveloppes de profils (figure 3) à partir desquelles le calcul des volumes sédimentaires a été réalisé en utilisant la méthode des « surfaces verticales ». Deux types de résultats sont présentés pour les 6 radiales : (i) l’évolution du profil de l’ensemble du système plage intertidale / dune (figure 4) ; (ii) l’évolution du profil de la dune.

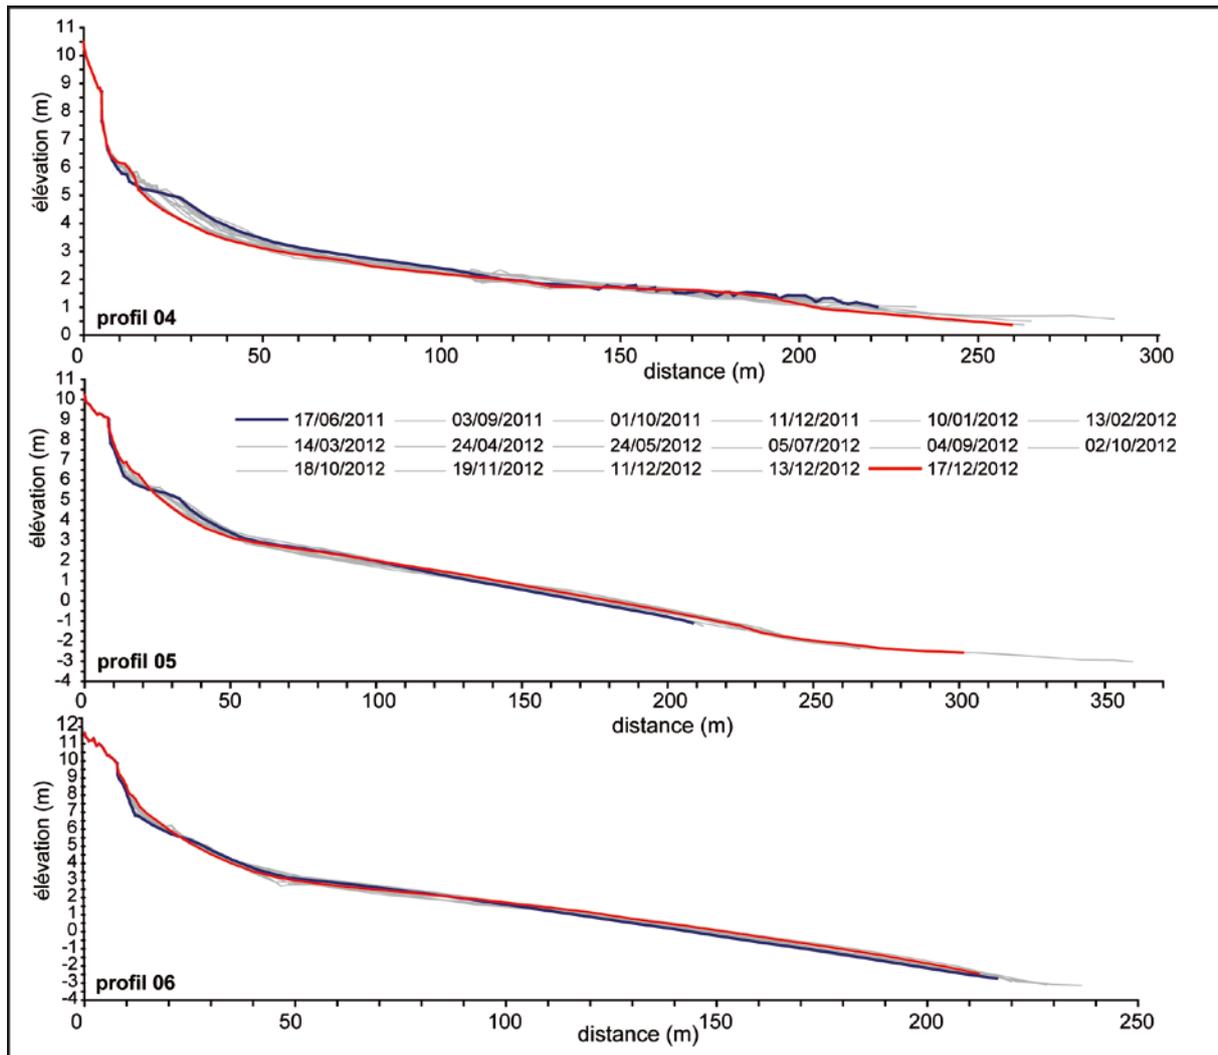
Figure 3 (suite) – Enveloppes de profils de plage / dune pour les radiales 4, 4 et 6, entre les mois de juin 2011 et de décembre 2012

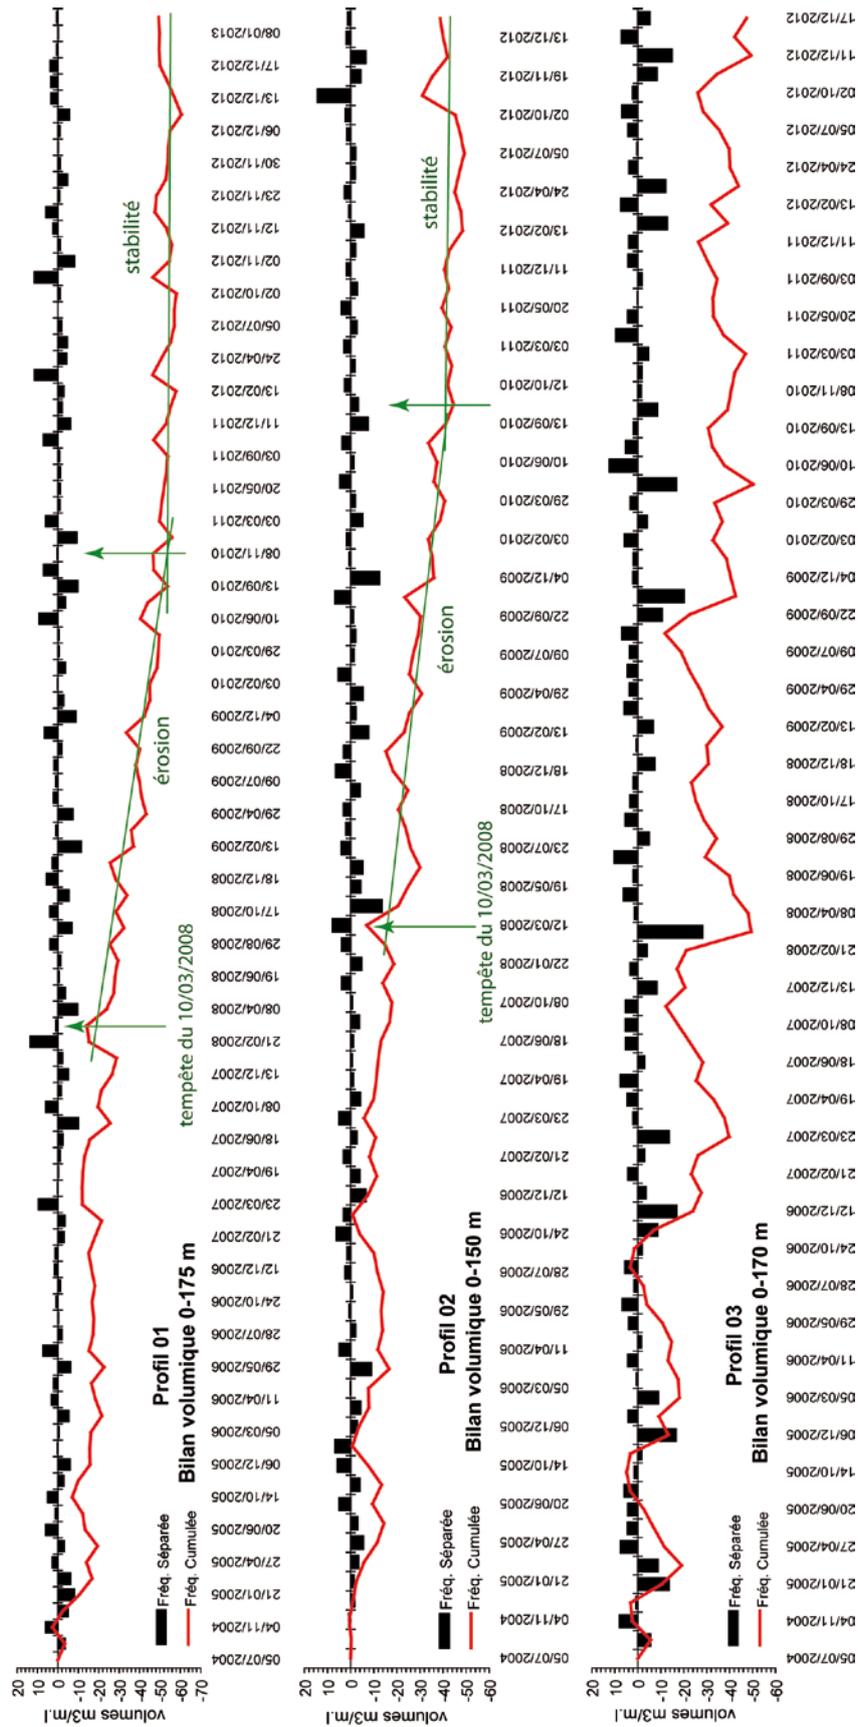
Au niveau des radiales 1, 2 et 3, le calcul du bilan sédimentaire sur l'ensemble de la période (juillet 2004 – décembre 2012) montre que le système plage intertidale / dune a enregistré un déficit sédimentaire respectivement équivalent à -50 ; -39 et -47 $\text{m}^3/\text{m.l}$ (figure 4). Les mesures effectuées au niveau des radiales 1 et 2 montrent toutefois que la tendance à l'érosion qui s'était accélérée depuis la tempête du 10 mars 2008, s'est stabilisée depuis la fin de l'année 2010. Ce changement d'évolution avait déjà été pointé dans le précédent rapport (Suarez *et al.*, 2012b) ; il s'est poursuivi durant l'année 2012.

Figure 4 – Bilans sédimentaires du système plage intertidale / cordon dunaire pour les trois radiales 1, 2 et 3, entre juillet 2004 et décembre 2012

Au niveau de la radiale 3, l'évolution a été différente. Depuis la tempête du 10 mars 2008, le bilan sédimentaire du système plage intertidale / dune est très stable ; il était d'environ $-49 \text{ m}^3/\text{m.l}$ en mars 2008, en décembre 2012 il atteignait $-47 \text{ m}^3/\text{m.l}$. Cette évolution avait déjà été observée entre 2009 et 2011, elle s'est poursuivie durant l'année 2012.

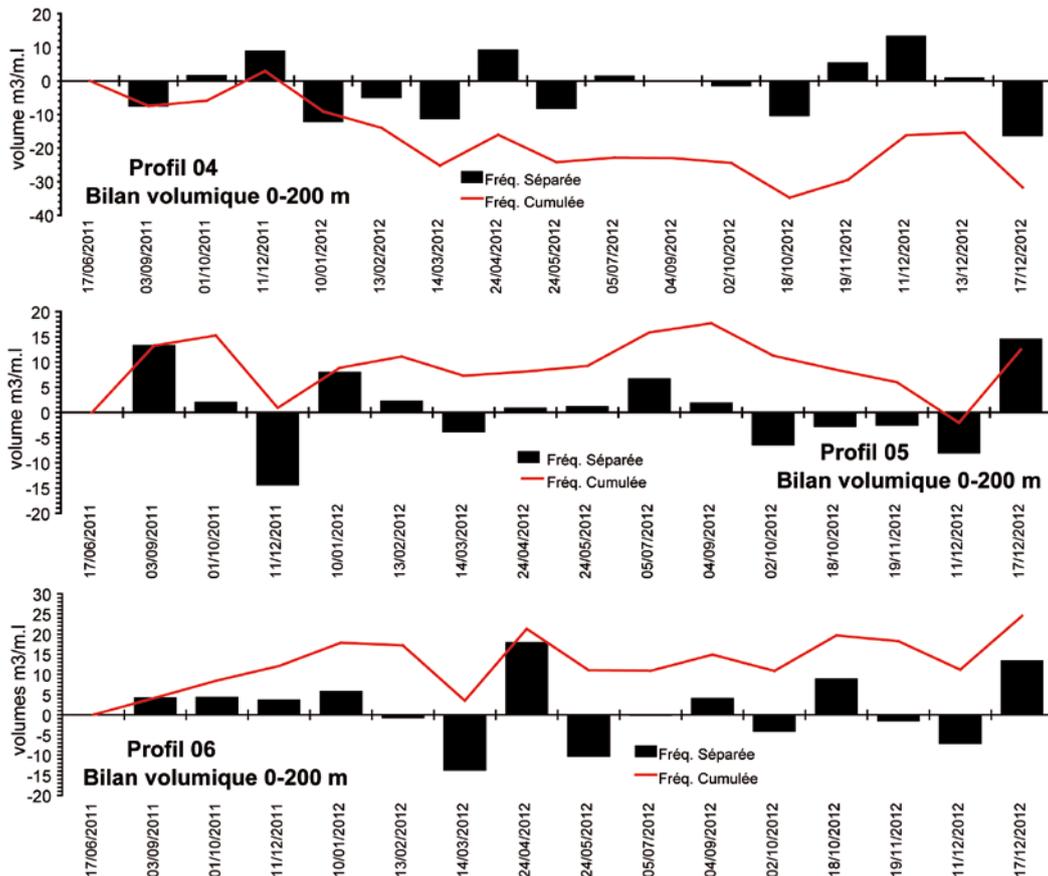
Figure 5 – Bilans sédimentaires du système plage intertidale / cordon dunaire pour les trois radiales 4, 5 et 6, entre juin 2011 et décembre 2012

Au niveau des radiales 4, 5, et 6, on note une augmentation du bilan sédimentaire d'est en ouest. La plage intertidale au niveau de la radiale 4 a perdu entre 20 et $30 \text{ m}^3/\text{m.l}$; au niveau de la radiale 5, le bilan est globalement équilibré, il devient excédentaire au niveau la dernière radiale 6 ($+25 \text{ m}^3/\text{m.l}$).

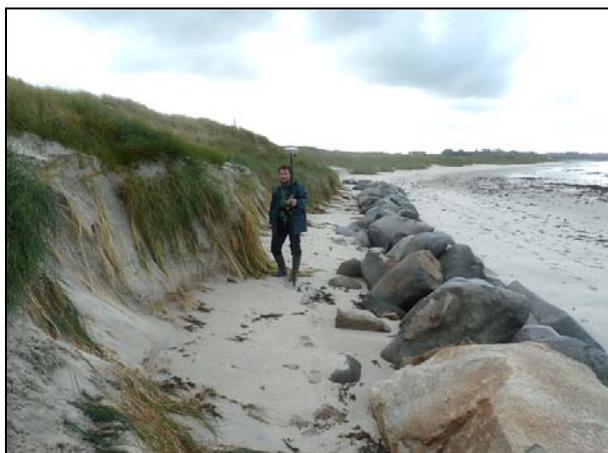
respectivement de $+4,30 \text{ m}^3/\text{m.l.}$ en janvier 2012 à $5,23 \text{ m}^3/\text{m.l.}$ en décembre 2012, et de $+6,68 \text{ m}^3/\text{m.l.}$ à $+9 \text{ m}^3/\text{m.l.}$. Notons toutefois qu'au niveau de la radiale 1, l'épisode tempétueux du 17 octobre, combiné à une marée de vive-eau de coefficient 109, a eu un impact non négligeable en générant une érosion du pied de dune estimée à $-1,74 \text{ m}^3/\text{m.l.}$ (photos 1 et 2). L'impact de ce coup de mer a été beaucoup moins dommageable au niveau des radiales 2 et 3.

Photo 1. Falaise d'érosion et recul de la dune à l'arrière de l'enrochement de la plage du Curnic (Vougot) – 18/10/2012

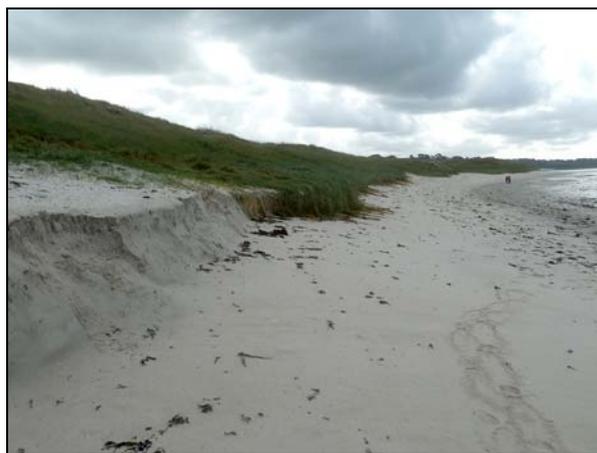
Photo 2. Falaise d'érosion en pied de dune au niveau de la radiale 1 – plage du Curnic (Vougot) – 18/10/2012

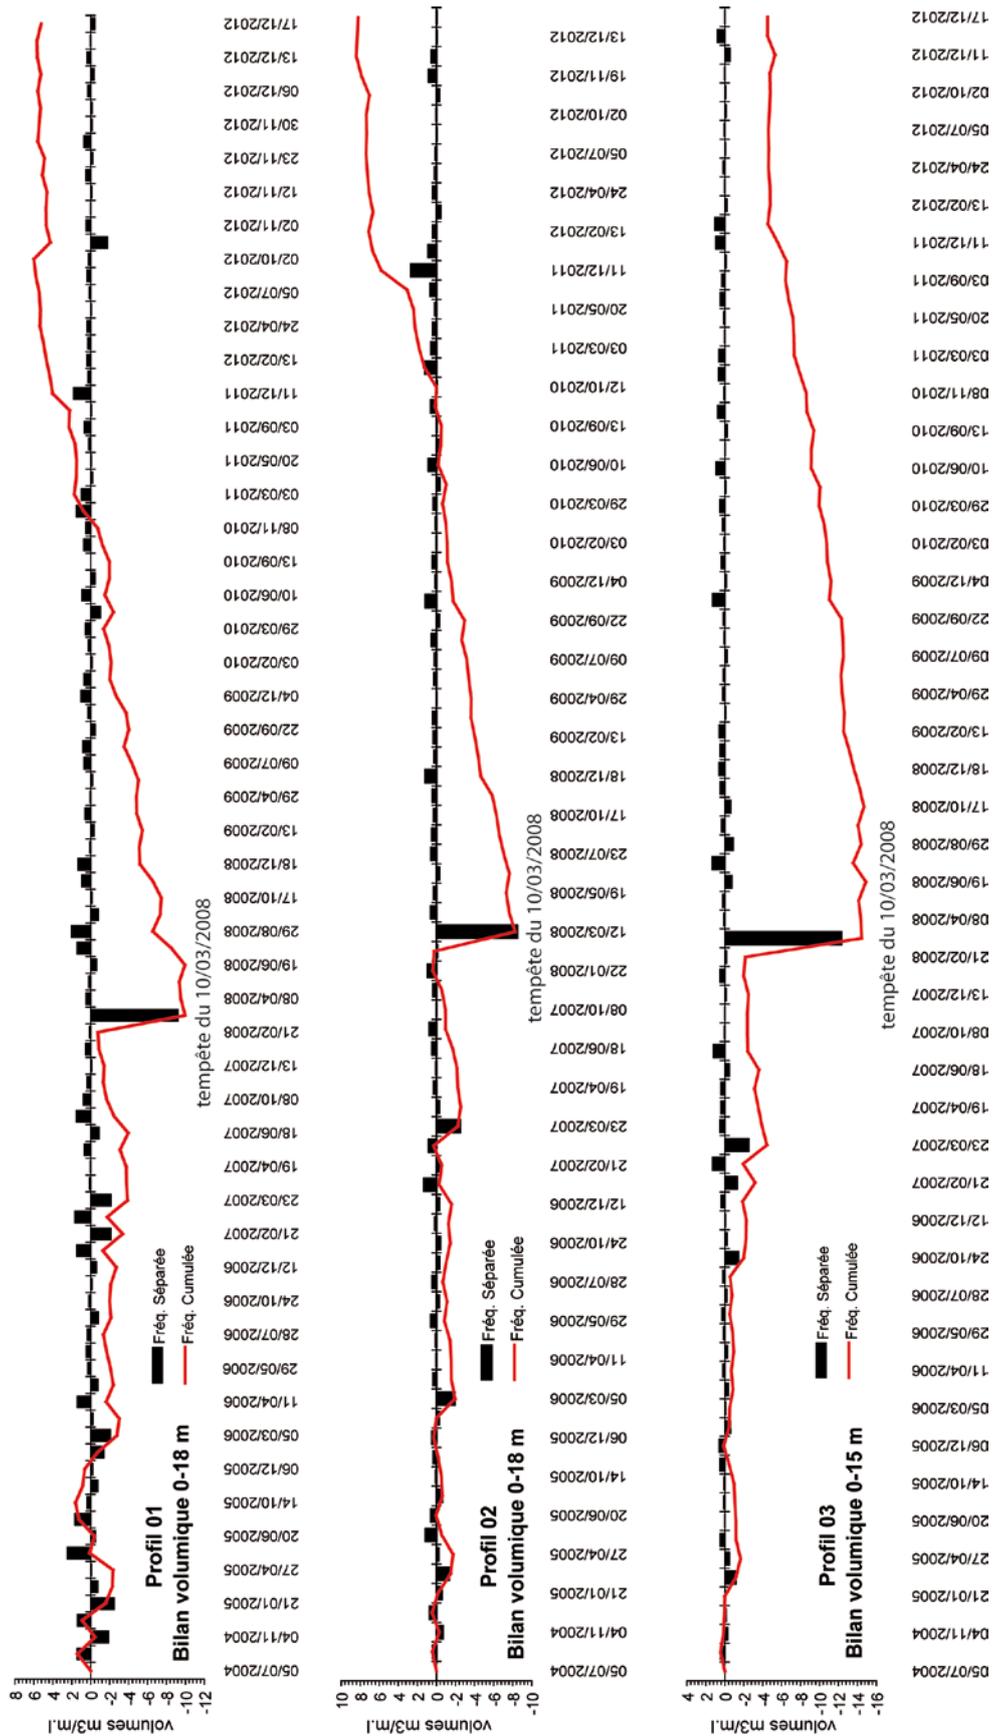
Au niveau de la radiale 3, le bilan sédimentaire est resté totalement stable ; il était égal à $-4,55 \text{ m}^3/\text{m.l.}$ en janvier 2012, et toujours égal à $-4,50 \text{ m}^3/\text{m.l.}$ en décembre 2012 (figure 6).

Globalement, l'évolution du bilan sédimentaire dunaire de cette partie orientale de la plage du Vougot pour l'année 2012 montre un très net changement par rapport à ce que l'on a enregistré les années précédentes, où la dune s'était remarquablement engraisée postérieurement à la tempête du 10 mars 2008. Ce changement pourrait s'expliquer par les conditions météorologiques particulièrement mauvaises que l'on a connues dès le printemps ; l'été a été particulièrement pluvieux, alors que le printemps et le début de l'hiver ont été marqués par une succession d'évènements tempétueux à l'image de la tempête du 17 octobre 2012 évoquée précédemment.

Figure 6 – Bilans sédimentaires du cordon dunaire pour les trois radiales 1, 2 et 3, entre juillet 2004 et décembre 2012.

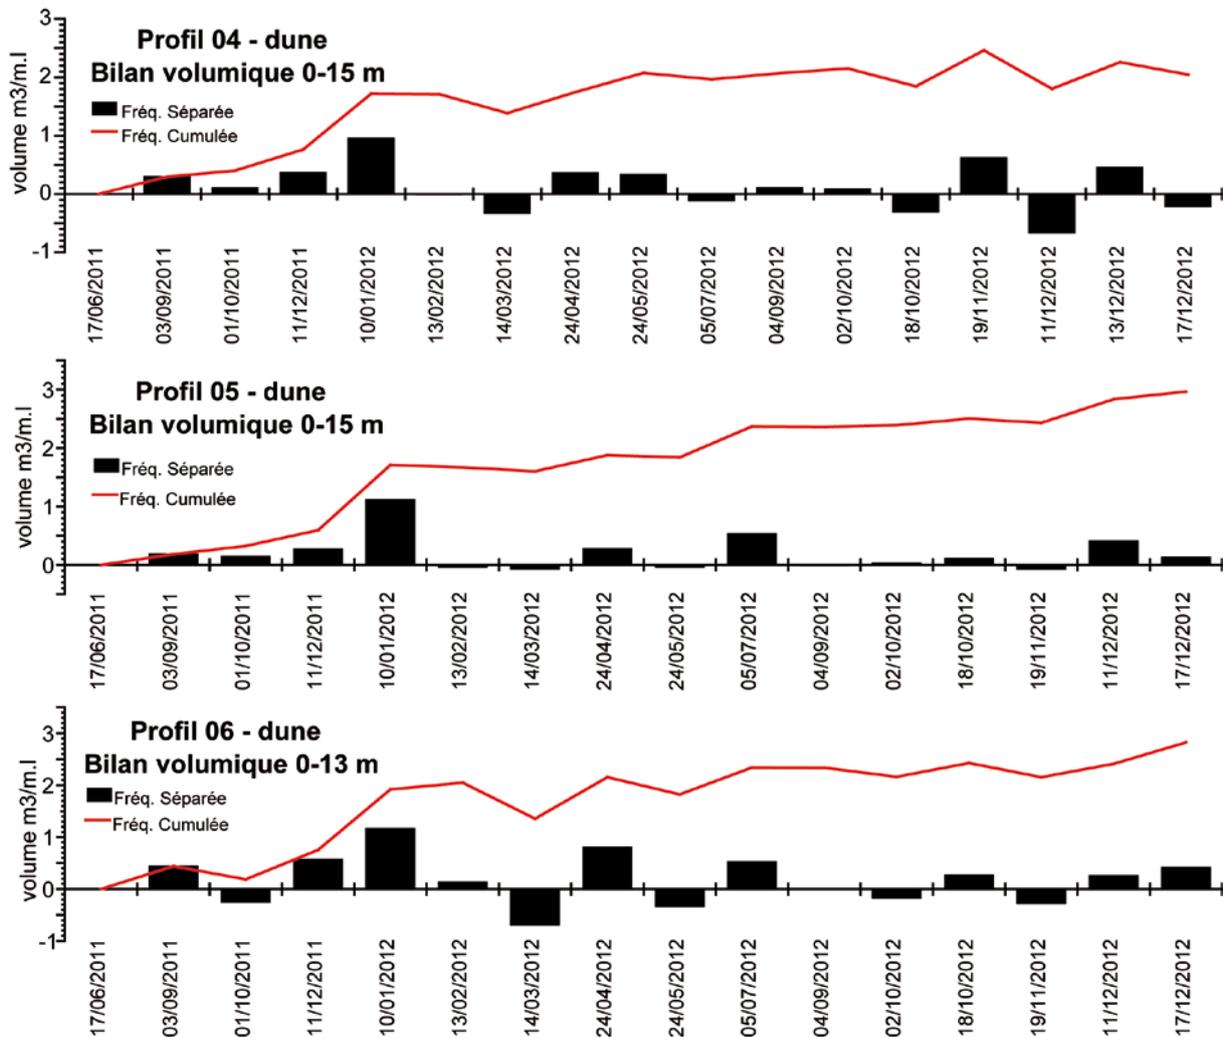
Au niveau des radiales 4, 5 et 6, l'évolution du cordon dunaire est très similaire. Depuis le début du suivi en juin 2011, on note une augmentation du bilan sédimentaire compris entre $+2 \text{ m}^3/\text{m.l.}$ et $+3 \text{ m}^3/\text{m.l.}$ suivant les secteurs (figure 7). L'évolution de cette partie occidentale de la plage du Vougot contraste avec la partie orientale (plage du Curnic) précédemment décrite, et confirme le fait que ce secteur qui s'étend vers le Zorn, se porte beaucoup mieux que le précédent.

Figure 7 – Bilans sédimentaires du cordon dunaire pour les trois radiales 4, 5 et 6, entre juin 2011 et décembre 2012.

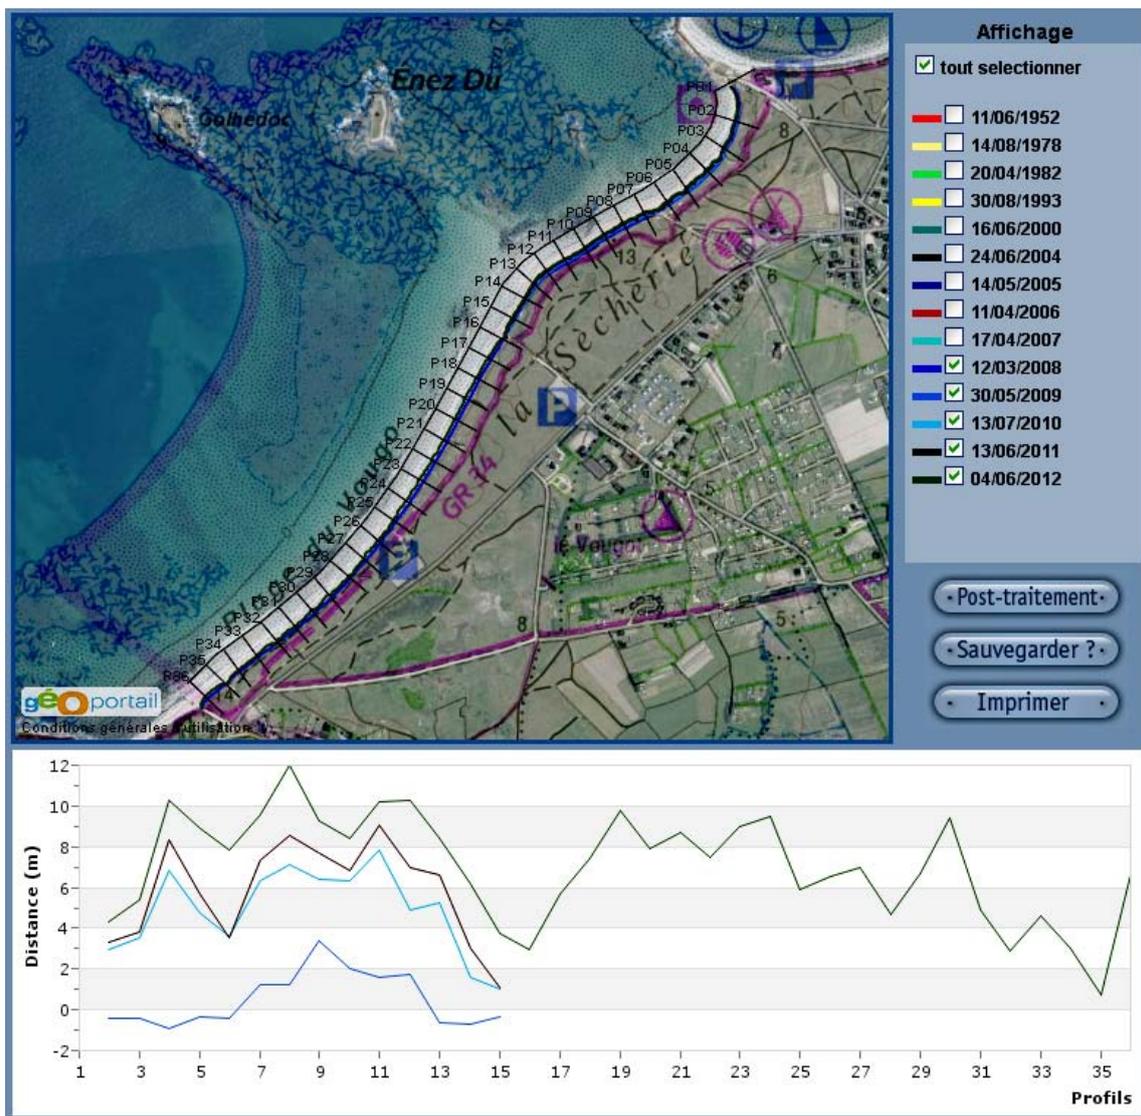
Les mesures du front de dune (correspondant à la limite de végétation dunaire) effectuées en juin 2012 montrent une tendance assez similaire de celle obtenue entre 2009 et 2011, marquée par un processus de régénération du système dunaire

(Suanez *et al.*, 2012b). Cela s'est traduit par un engraissement sédimentaire induisant un adoucissement considérable du versant externe de la dune ; dans le même temps la pente a atteint son profil d'équilibre, réduisant ainsi les phénomènes d'éboulement gravitaire et de recul de la crête. Depuis la tempête du 10 mars 2008, la régénération du cordon dunaire s'est traduite par une avancée du trait de côte atteignant +12 m, soit 3 m/an (figure 8). Ces processus ont été particulièrement bien décrits dans le rapport de l'année précédentes (Suanez *et al.*, 2012a, 2012b).

Figure 8 – Cinématique du trait de côte de la plage du Vougot entre mars 2008 et juin 2012.

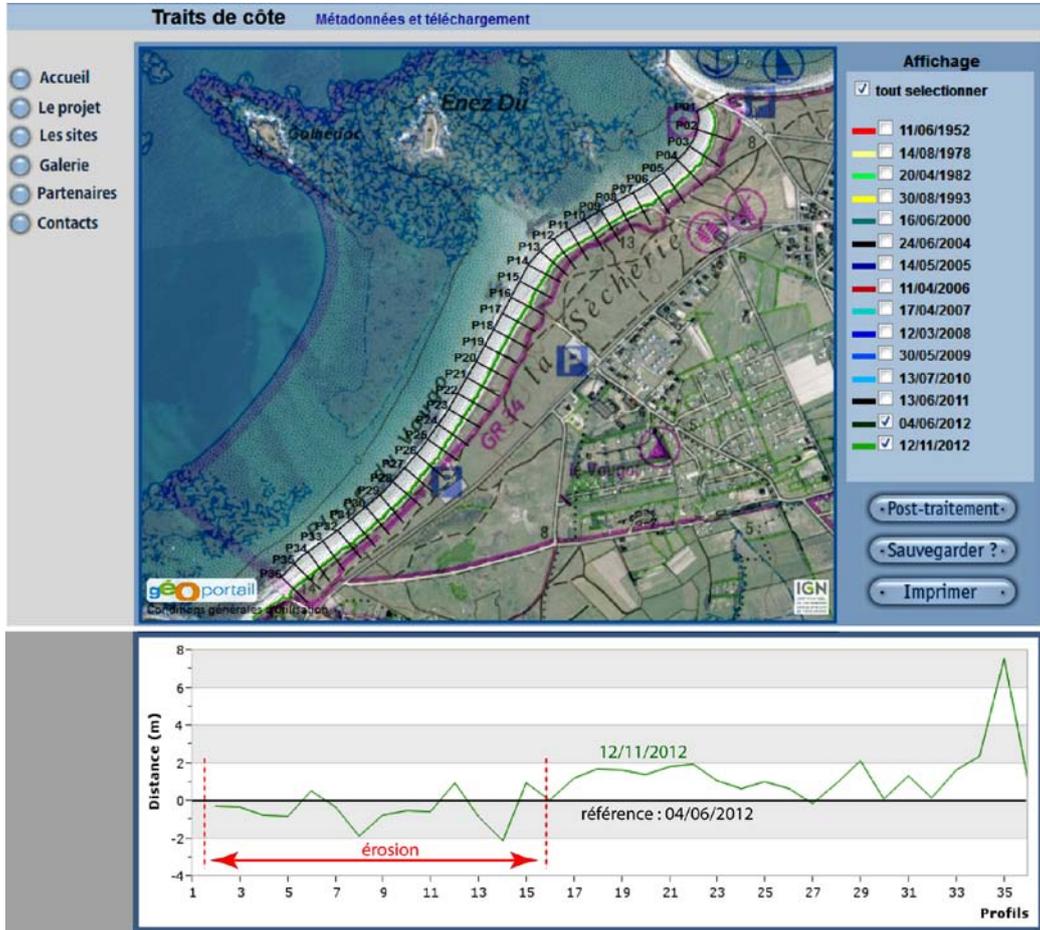
Un levé a également été effectué postérieurement à la tempête du 17 octobre 2012 (figure 9). Il confirme les observations faites à partir des mesures de profils de plage / dune. C'est le secteur le plus oriental de la plage du Vougot qui a été érodé

lors de cet épisode. Le recul a pu atteindre -2 m à certains endroits, ce qui reste toutefois peu important au vu des dynamiques du trait de côte enregistrées depuis plusieurs décennies pour l'ensemble de la plage.

Figure 9 – Cinématique du trait de côte de la plage du Vougot entre le 4 juin 2012 et le 12 novembre 2012.

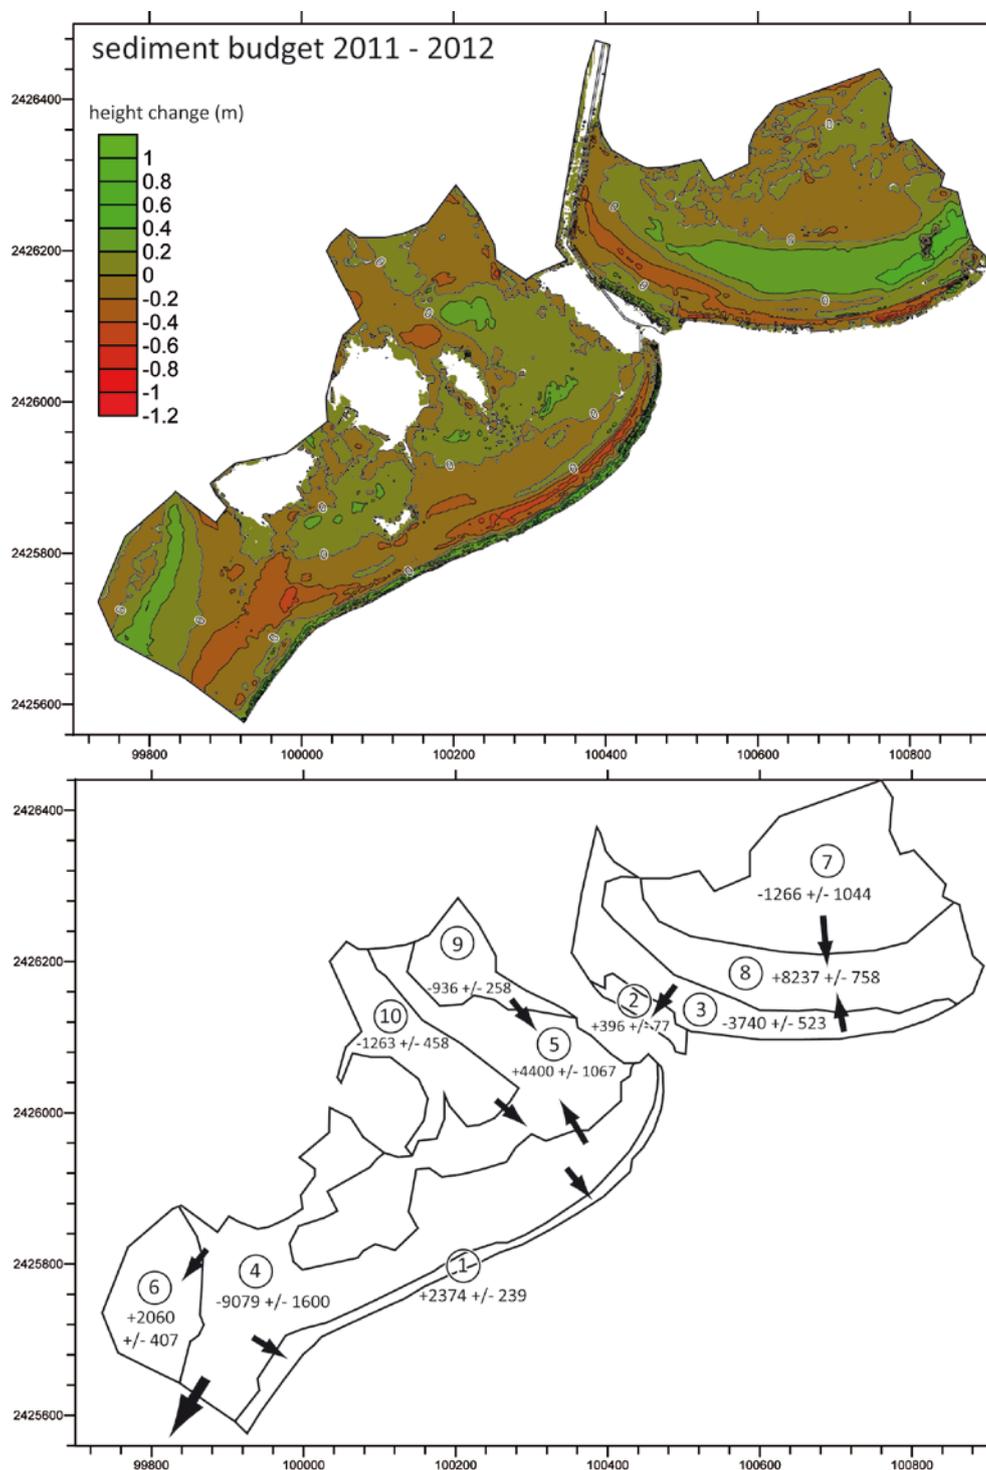
Un levé planaire des plages du Curnic (partie orientale de la plage du Vougot) et du Centre Nautique a été effectué du 4 au 8 juin 2012. Il a été comparé à celui qui avait été réalisé l'année précédente, en juin 2011 (figure 10). Ces données ont permis de calculer des Modèles Numériques de Terrain (MNT) pour chaque date à partir desquels une analyse comparative du bilan sédimentaire a été effectuée. L'étude du bilan sédimentaire a été réalisée en découpant la zone d'étude en

plusieurs cellules que nous appelons « boîtes » (figure 10). Ces dernières permettent de reconstituer les transits sédimentaires suivant le principe du « modèle en boîte ».

Figure 10 – Différences altimétriques respectivement entre les levés de juin 2012 et de juin 2011 ; Modèles en boîtes illustrant le transit sédimentaire au sein des différentes cellules pour les deux périodes (valeurs données en m^3)

De façon générale, on observe un démaigrissement du haut de plage dans les deux secteurs ; il atteint -3740 m^3 au niveau du Centre Nautique, et -9079 m^3 au niveau de la plage du Vougot. Une partie de ce matériel est venu engraisser les systèmes dunaires des deux plages, respectivement $+396 \text{ m}^3$ et $+2374 \text{ m}^3$ pour le Centre Nautique et le Vougot. Une tendance similaire s'observe également pour les deux secteurs, l'engraissement de la plage intertidale dans sa partie médiane ($+8237 \text{ m}^3$ pour le Centre Nautique, et $+4400 \text{ m}^3$ pour le Vougot). Pour finir, on note que la plage du Centre Nautique enregistre un gain sédimentaire d'environ $+3630 \text{ m}^3$ durant l'année 2012. Au niveau de la plage du Vougot le large déficit du haut de plage laisse penser qu'une partie du matériel a transité vers l'ouest en direction du Zorn. Cette évolution expliquerait la « bonne santé » des dunes dans ce secteur.
