PROGRAMME NATURA 2000 et CONTRAT
NATURE

***RAPPORT D'ACTIVITE SUR LE SUIVI MORPHO-SEDIMENTAIRE DU
CORDON DUNAIRE DE LA PLAGE DU VOUGOT
(COMMUNE DE GUISSENY)***

GEOMER - UMR 6554 CNRS

Décembre 2004

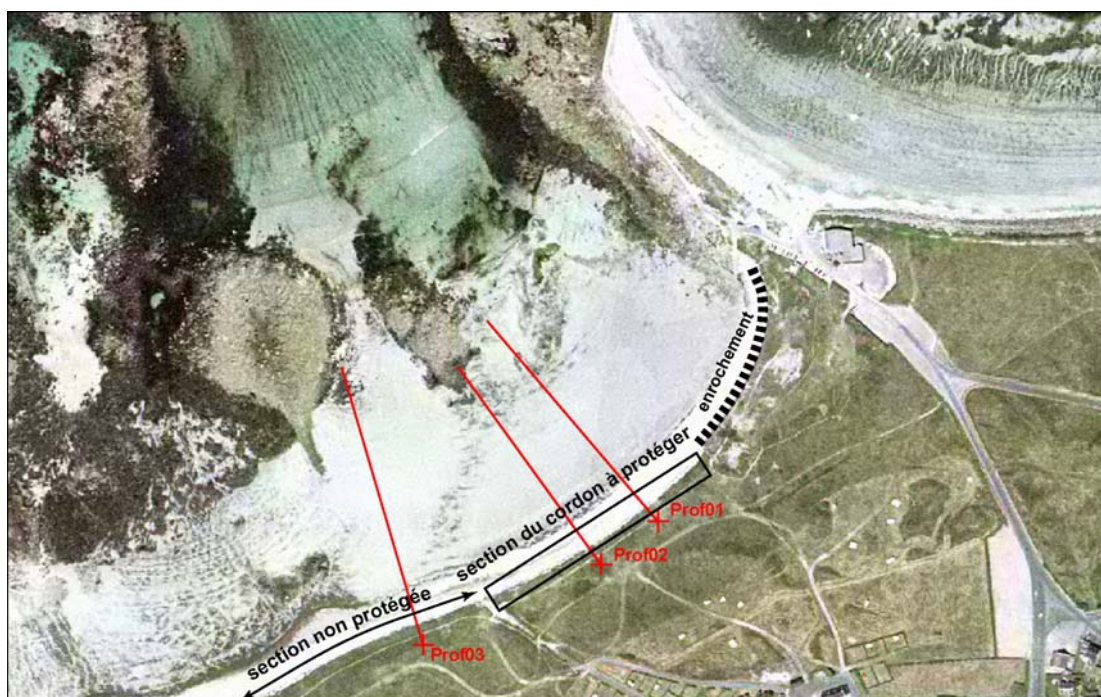
Figure 4 – Localisation des profils de mesures topo-morphologiques en fonction des sections du cordon dunaire à protéger et non protégée

Deux profils ont été installés sur la partie du cordon dunaire qui sera protégée (profils 1 et 2) ; le troisième profil se situe en dehors de la zone « aménagée » (figure 4). Ainsi, l'analyse le fonctionnement morphosédimentaire du cordon dunaire protégé et non protégé permettra de tester avec plus de pertinence l'efficacité de l'ouvrage mis en place.

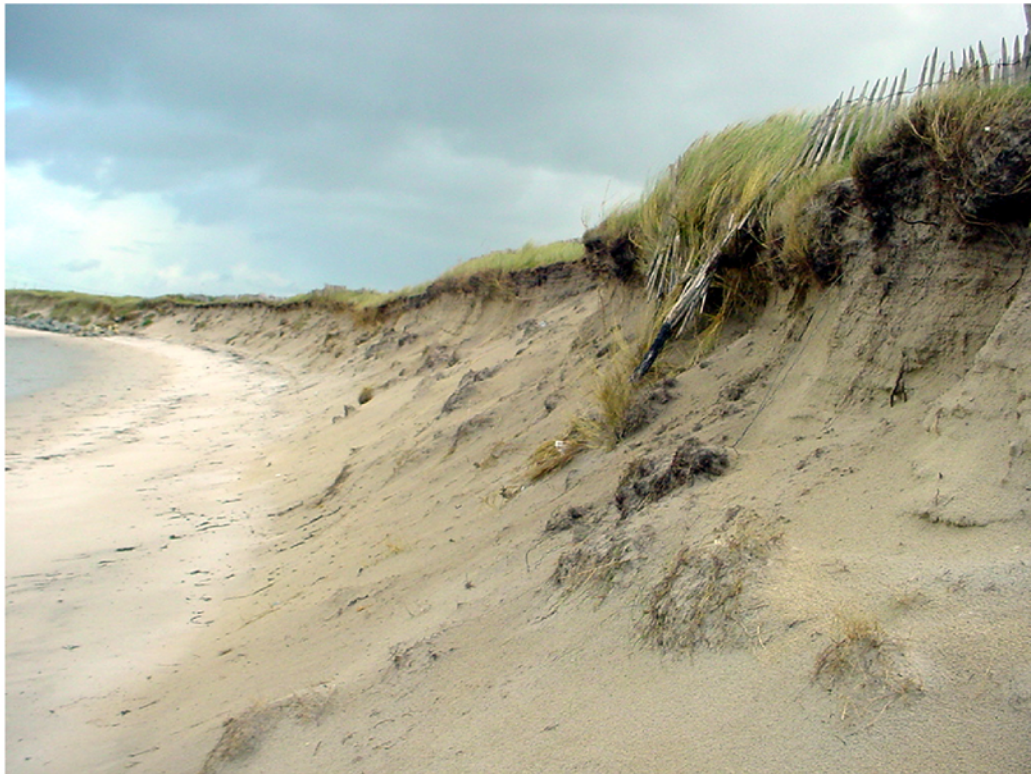
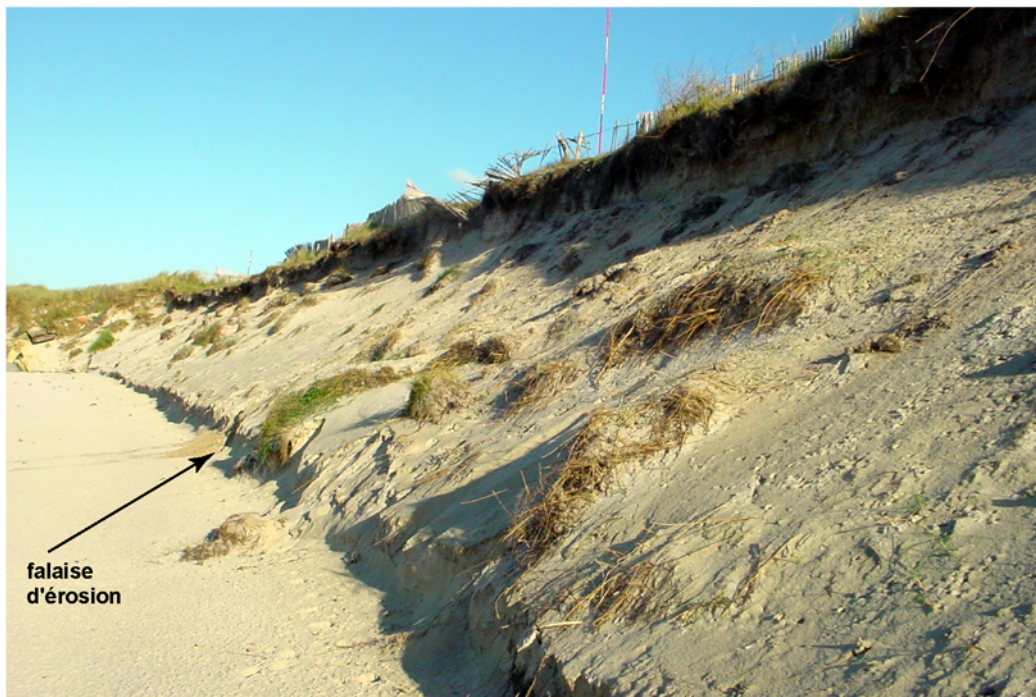
Photo 4 – Enveloppes des mesures de profils de dune 1, 2 et 3 réalisées entre les mois de juillet et novembre 2004

Les premiers résultats montrent peu d'évolution (figure 5). L'estran présente une très grande stabilité des formes, les seules modifications enregistrées concernent le pied de dune. Entre le 15/10/2004 et le 04/11/2004 on observe l'apparition d'une petite falaise d'érosion (photo 5) qui est le résultat de la combinaison des « fortes marées » et d'une petite tempête que l'on a connue à la fin du mois d'octobre. Ces premières observations ne font que confirmer la grande fragilité de ce secteur à la submersion.

section du cordon à aménager le 15/10/2004

section du cordon à aménager le 04/11/2004
