BREST METROPOLE OCEANE

SUIVI MORPHO-SEDIMENTAIRE DE LA PLAGE DE SAINTE-ANNE-DU-PORTZIC (COMMUNES DE BREST ET PLOUZANE) DANS LE CADRE DES OPERATIONS DE REHABILITATION

**Bernard FICHAUT
Serge SUANEZ
Marianne PRIGENT**

Janvier 2008

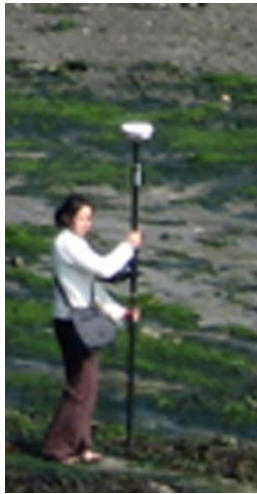
Figure 1 : levés topographiques sur la plage de Sainte-Anne

Les levés topographiques sont indispensables pour connaître précisément les caractéristiques morphologiques de la plage de Sainte Anne, réaliser les estimations de volume de sédiments, etc... Ils ont été réalisés au DGPS centimétrique. Le DGPS comprend une station fixe que l'on positionne sur un point dont les coordonnées X, Y et Z sont connues, et un ou deux mobiles que l'on déplace tour à tour sur tous les points dont on désire connaître la position dans les mêmes coordonnées (fig.1). Comme il n'existe pas de borne IGN dans le secteur de Sainte-Anne, la station a été placée à la verticale d'un clou topographique que nous avons installé en arrière du mur au milieu du secteur d'étude (fig. 2). Le positionnement de ce clou a été réalisé à partir du repère IGN qui est apposé sur le mur de la Brasserie du Portzic, au Cosquer (*repère de nivellement NGF O.M.K3L3-2*). L'altitude de ce point étant précisément connue au centimètre près, elle a permis de calculer l'altitude exacte de la station (marge d'erreur = 1 cm) et par là même celle de tous les points relevés lors des campagnes de mesure. Par contre la latitude et longitude du repère étant données avec une imprécision de plusieurs mètres, la marge d'erreur du positionnement de

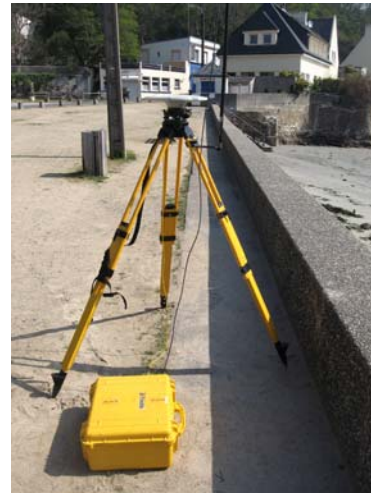
Figure 2 : la station fixe en position au dessus de la plage de Sainte-Anne

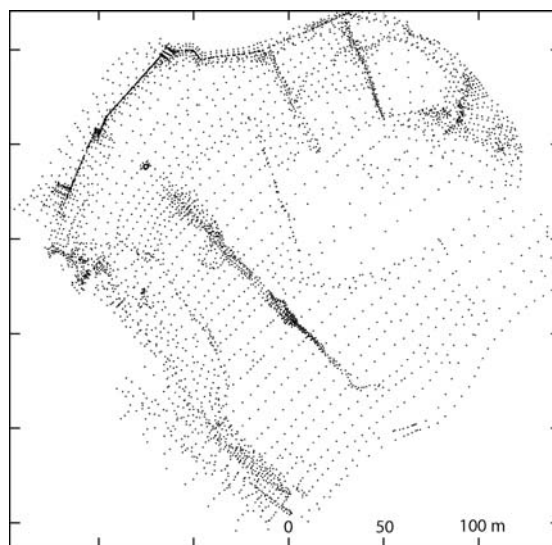
Figure 3 : localisation des points relevés au D.G.P.S en janvier 2008

Le relevé de 4500 points a été nécessaire pour déterminer précisément la morphologie de l'estran et des ses abords (fig. 3). Une partie de ces levés correspondant à des éléments fixes du paysage (murs, escaliers, cale, etc...) n'a été effectuée qu'une fois afin de constituer un fichier de points invariables réutilisable d'un levé à l'autre. Seule la partie mobile de la plage (dépôts sableux et sablo-caillouteux) a été mesurée à chaque campagne.

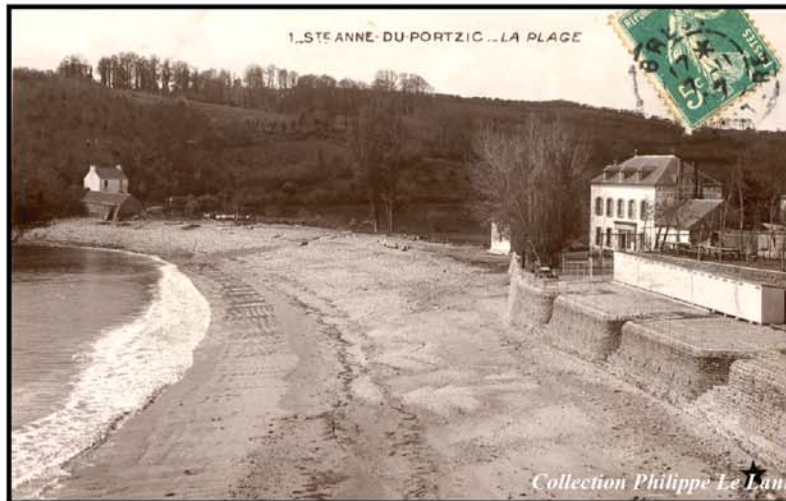
A : Plage de Sainte Anne du Portzic avant 1914

Au début du 20^{ème} siècle, des hôtels et restaurants avec terrasses donnant sur mer sont construits au nord est de la plage. Ces terrasses sont édifiées en avant de la falaise initiale et protégées par des perrés maçonnés. L'autre partie de la plage conserve son aspect antérieur, le sommet du cordon de galets étant utilisé comme voie charretière (planche I, A).

A cette époque le haut de l'estran est partout constitué de galets, mais sous le niveau des hautes mers de petites mortes-eaux, il est entièrement sableux, et seules quelques têtes de roches dépassent à l'extrême est. Il est possible que la réflexion des vagues sur les perrés maçonnés ait entraîné dès cette époque un abaissement du haut de plage dans la partie orientale de l'anse (planche I, A).

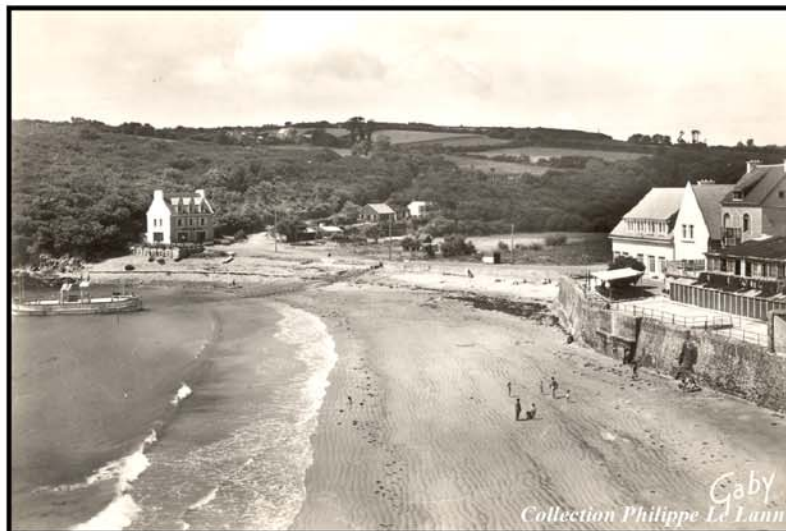
B : Plage de Sainte Anne du Portzic vers la fin des années 50

Dans les années 50 (en 1947), un premier mur est édifié sur la partie brestoise du cordon de galets, pour protéger la route construite en arrière (planche I, B). Cette route est construite sur des remblais dont on peut supposer qu'ils sont en grande partie constitués des galets prélevés sur la plage au droit du mur.

Dès cette date, au droit de ce mur le haut de plage est moins élevé qu'antérieurement et apparaît entièrement sableux (planche I, B).

Il convient de noter que sur toutes les photos prises avant la construction de la jetée, même en été, on voit des déferlements. Sur la photo B de la planche I, prise en hiver ou au début du printemps (absence de feuilles sur les arbres) vers 1910, on voit nettement que tout le haut de l'estran, y compris au pied des terrasses, est constitué de galets. Ces galets sont agencés en croissants de plage qui attestent de l'importante énergie des vagues à cet endroit. Plus bas l'estran est sableux, et marqué de rides de sables. Leur orientation constitue la preuve que jusqu'en 1970 les déferlements étaient parallèles au trait de côte. En conséquence les mouvements de sédiments se limitaient à un va et vient sur le profil, soit vers le haut, soit vers le bas de la plage.

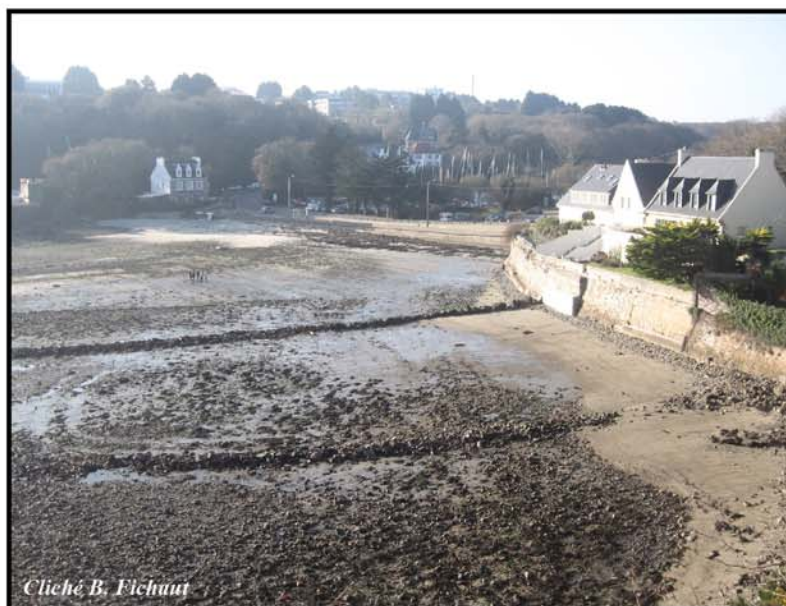
C : Plage de Sainte Anne du Portzic en décembre 2007

Depuis la construction de cette jetée, le stock de sable de la partie supérieure et moyenne de l'estran a fortement diminué. Il a disparu de l'est de la plage (Planche I, C) et ne se maintient qu'à l'ouest en haut d'estran au niveau de l'hôtel. Par contre il s'est accumulé à la base de la zone intertidale voire au-delà dans la zone subtidale.

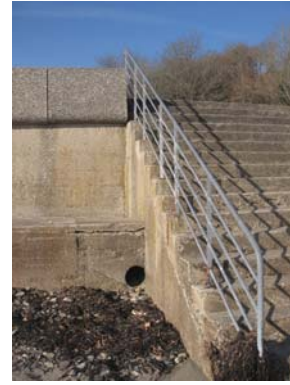
Figure 5 : le débouché des eaux pluviales à l'est de la plage

Récemment enfin, les eaux pluviales du bas de la rue Jim Sévellec ont été raccordées à un émissaire qui débouche au pied des escaliers de l'est de la plage. Cet émissaire ne servait auparavant qu'à l'évacuation des eaux du poste de rinçage situé au sommet des escaliers. Actuellement, lors des fortes averses les arrivées d'eau de pluie en haut de plage entraînent à cet endroit un départ de sable (fig.5).

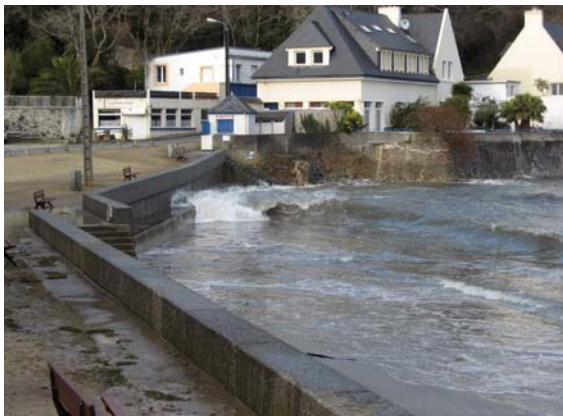
Figure 8 : déferlement oblique des vagues à l'est de la plage, tempête du 10/03/08

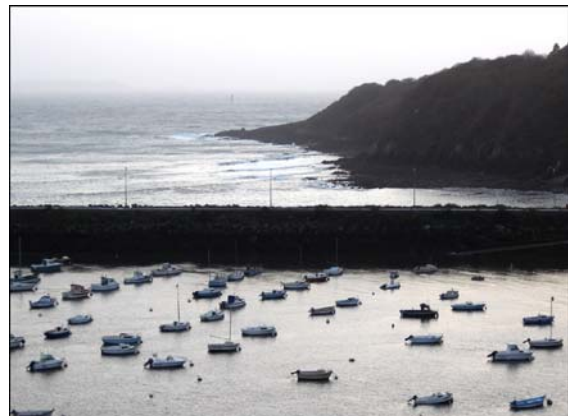
Figure 9 : effet d'abri en arrière de la jetée d'IFREMER

conjugués : (i) la partie est des crêtes de vagues arrive à la plage avant la partie ouest, autrement dit, les vagues déferlent obliquement à la côte et génèrent une dérive littorale qui tend à transporter les sédiments vers l'ouest de la plage (fig. 6B, 7 et 8). (ii) L'énergie des vagues est considérablement atténuée (fig. 7 et 9).

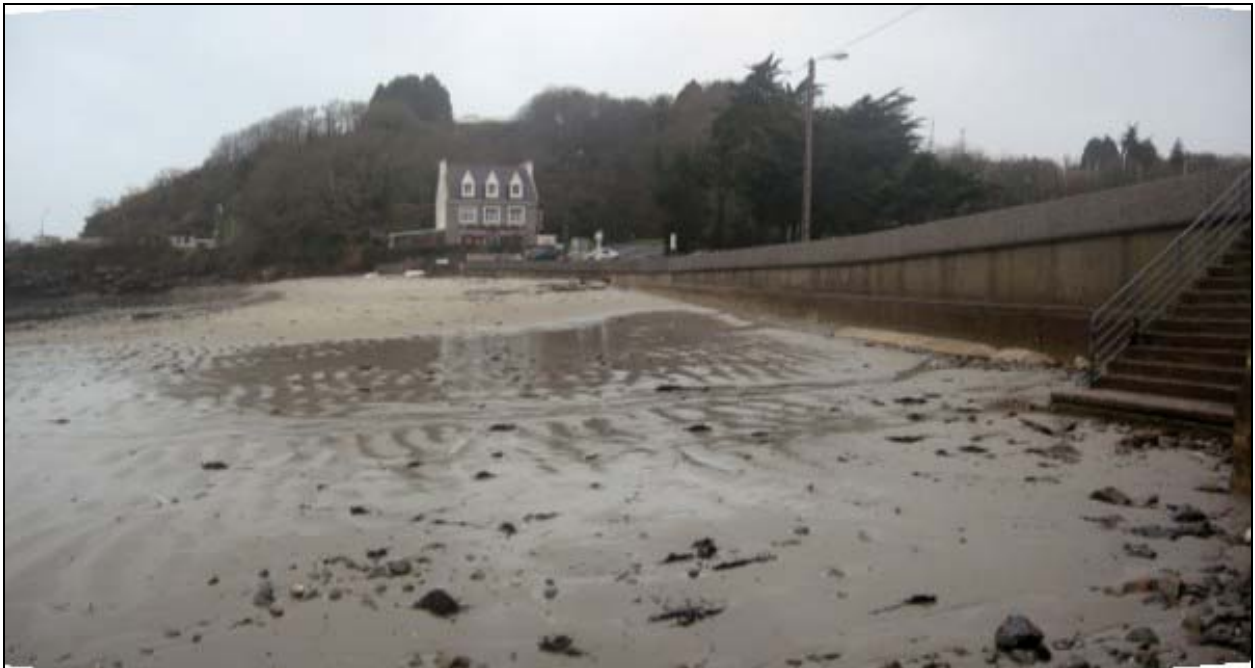
Figure 11 : déséquilibre sédimentaire du haut de l'estran de la plage de Sainte Anne en Janvier 2008

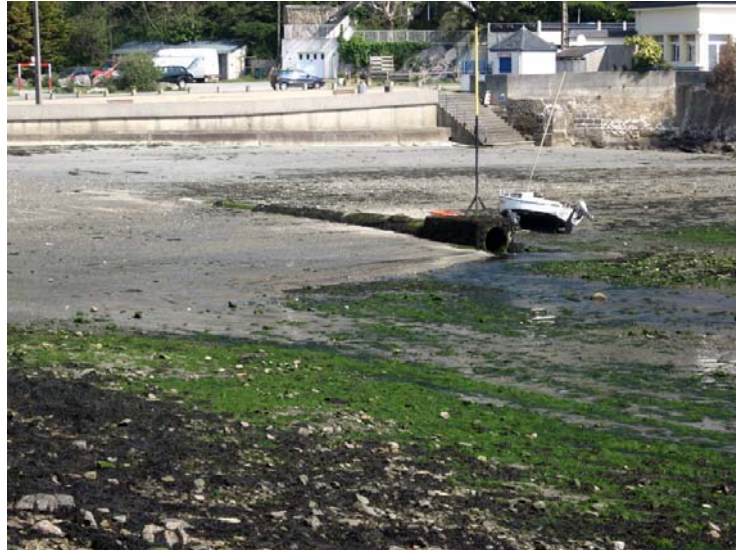
Figure 12 : Mai 2007, avant allongement de la buse, le sable du haut de plage est entraîné vers le bas de la zone intertidale par les eaux du ruisseau.

A cet endroit, avant l'allongement de la buse en septembre 2007, le sable était repris par le ruisseau et transporté vers les bas niveaux de la plage (fig. 12). Avant la construction de la digue, ce transfert de sable vers le bas était compensé par l'action des houles qui à certaines occasions le repoussaient vers le haut d'estran. L'amortissement des houles par la digue, particulièrement remarquable à marée basse a mis fin à ce processus et le sable reste donc stocké en bas d'estran (fig. 13).

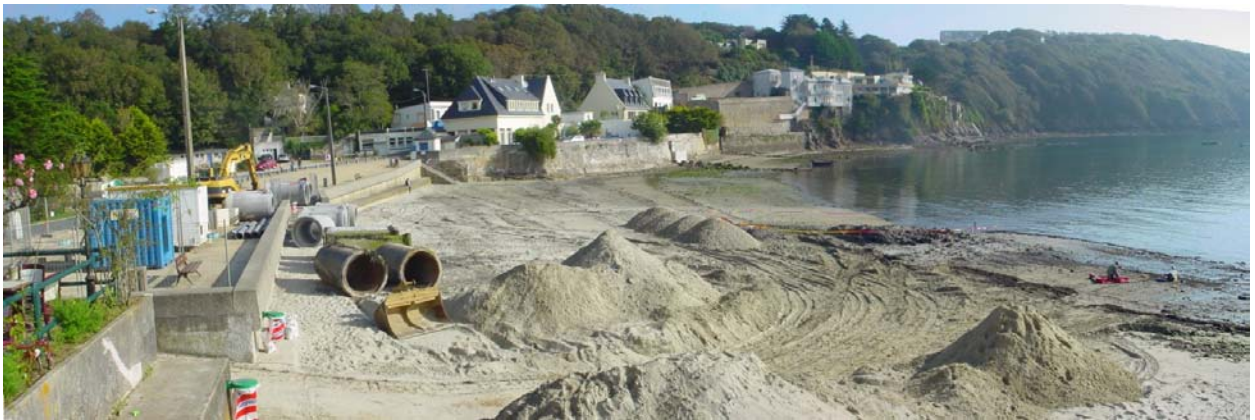
Figure 16 : travaux de rallongement de la buse du ruisseau de Sainte-Anne en octobre 2007

1 : La buse a été rallongée de 35 mètres à l'automne 2007 (fig.16). En tant que tel le déplacement du débouché du ruisseau ne fera pas remonter le sable. Il empêchera simplement son exportation après rechargement et constitue donc un préalable indispensable à la réussite de la suite des opérations.

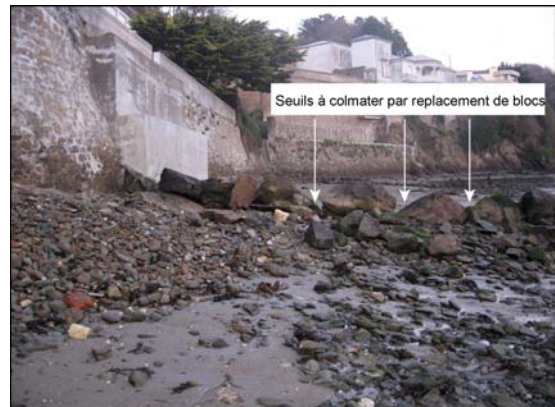
Figure 17 : épi 1 en décembre 2007

3 : Conforter les épis en place consistera simplement, en déplaçant certains blocs, à boucher certains vides qui existent dans leur partie supérieure au pied des murs de haut de plage (fig. 17). Ces vides permettent à la dérive littorale de transporter les sédiments vers l'ouest. Il ne s'agit pas de rallonger ces ouvrages déjà largement assez longs, ni de les rehausser.
