# Suivi morphosédimentaire de la plage de la Grève Rose entre 2009 et 2010

commune de Trégastel

PROGRAMME NATURA 2000

## **RAPPORT D'ACTIVITE SUR LE SUIVI MORPHOSEDIMENTAIRE DE LA PLAGE DE LA GREVE ROSE ENTRE 2009 et 2010**

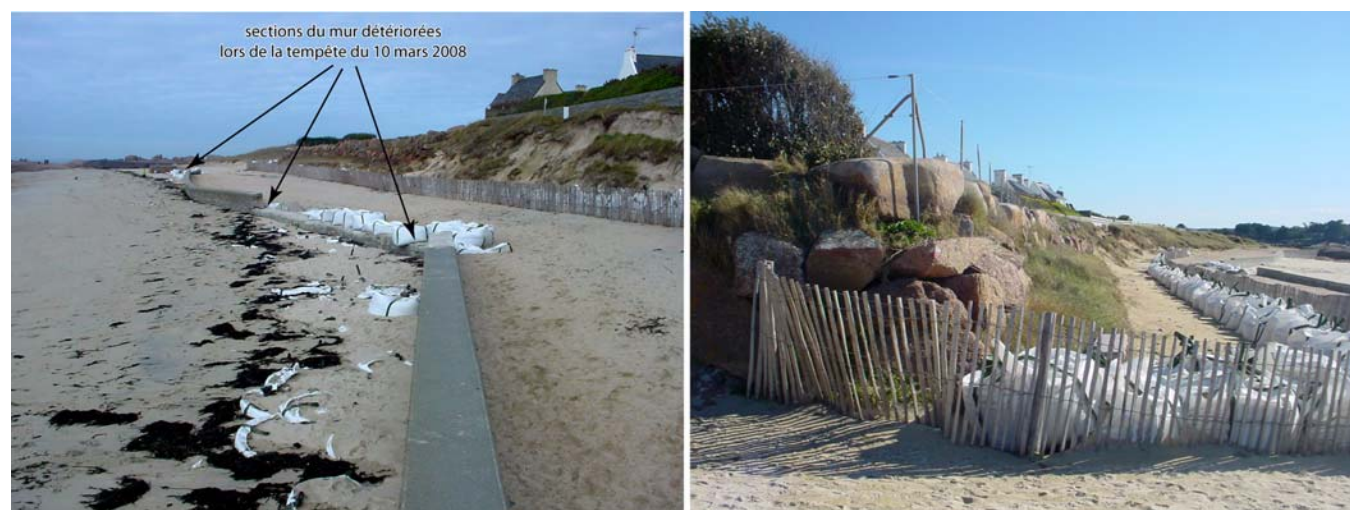
Photo 1 – Deux sections de mur qui ont été détériorées lors de la tempête du 10 mars 2008. Les bigbags ont été posés en avant du mur pour le maintenir alors qu'il avait été mis en porte-à-faux par l'érosion des sables du haut de plage. Dans le même temps, des bigbags et des ganivelles ont été posés un peu plus haut en pied de dune pour le protéger (clichés Suanez et Fichaut, 25/02/2009 et 30/03/2009).

Comme on peut le voir sur la photo 1, immédiatement après la tempête des bigbags avaient été placés en pied de mur afin de le maintenir car les sables de haut de plage avaient été enlevés par la forte houle. Quelques mois après, ils ont été entièrement recouverts de sédiments. Ce premier élément nous a montré que la dynamique de transfert sédimentaire entre l'estran et le haut de plage/dune était particulièrement efficace.

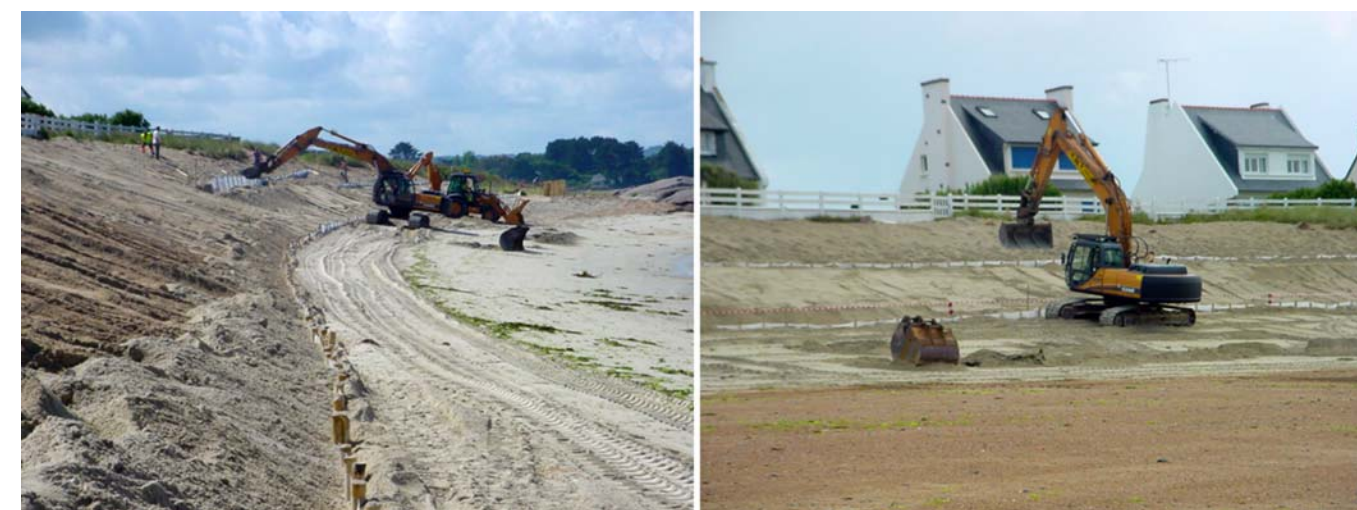
Photo 2 – Travaux de rechargement en sable et de reprofilage de la dune de la Grève Rose, s'accompagnant de la pose de brise-vent en géotextile (clichés Suanez et Fichaut, 26/06/2009).

L'enlèvement du mur a été réalisé au mois de juin 2009 ; il a été immédiatement suivi de travaux de rechargement en sable et de reprofilage du cordon dunaire afin de le conforter. Dans le même temps, des systèmes de brise-vent en géotextile ont été posés afin de maintenir le sable et de favoriser le captage du transit éolien (photo 2). En accompagnement de ces travaux la commune de Trégastel a sollicité le laboratoire Géomer – UMR 6554 CNRS LETG afin de réaliser un suivi topo-morphologique du système plage/dune. L'objectif de ce suivi était de mesurer et d'analyser les déplacements sédimentaires entre la plage et la dune, et de voir si le rechargement de la dune se maintiendrait à plus ou moins long terme.

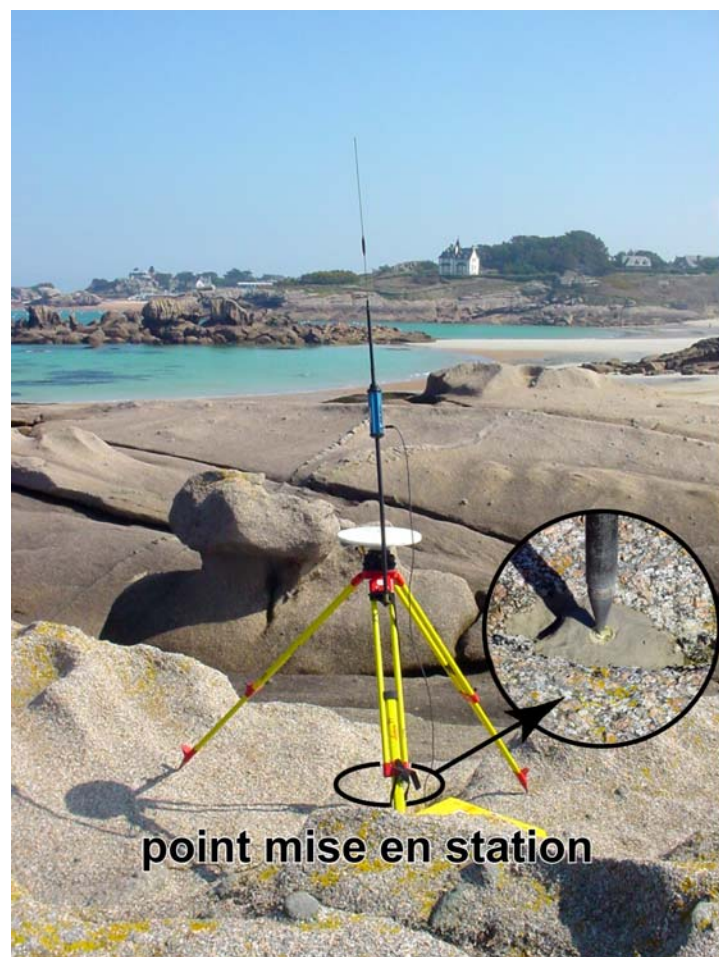
Photo 3 – Point de mise en station du DGPS sur les têtes de roche situées entre les plages de la Grève Rose et de la Grève Blanche (cliché Suanez et Fichaut 31/03/2009)

Les levés topo-morphologiques de la plage de la Grève Rose ont été réalisés au DGPS. La mise en place de ce suivi a reposé dans un premier temps sur une première étape « d'équipement » du site. Cette phase a consisté à installer un point de mise en station matérialisé par un clou topographique en laiton. C'est sur ce repère que la base du DGPS est installée à chaque campagne de mesure (photo 3). Ce point de mise en station a été positionné sur les têtes de roche situées entre les plages de la Grève Rose et de la Grève Blanche (figure 2), de manière à ce que le système de mesure puisse couvrir les deux sites.

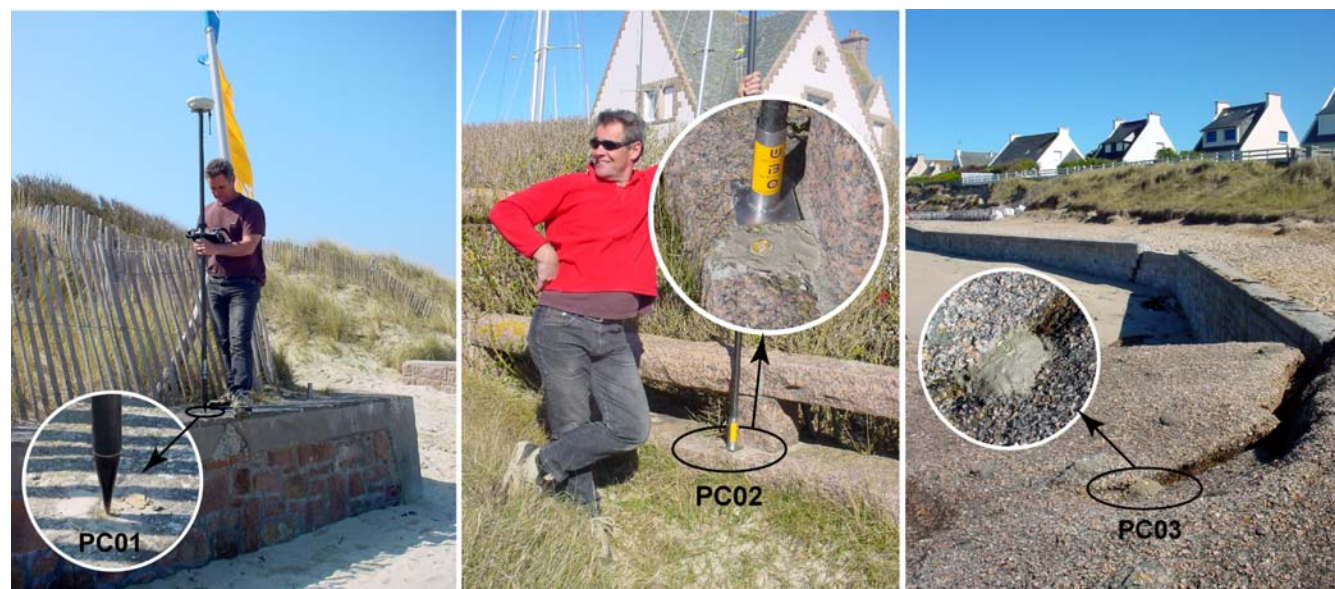
Photo 4 – Illustration des trois points de calage situés au nord et au sud de la plage de la Grève Rose (cf. figure 2) – (clichés Suanez et Fichaut 30 et 31/03/2009)

Trois points de calage ont également été installés sur le site (figure 2). Ils sont aussi été matérialisés par des clous topographiques en laiton (photo 4). Ces repères « invariables » sont mesurés à chaque campagne de mesures, ils permettent de quantifier les marges d'erreur inhérentes à la mesure d'un levé à l'autre.

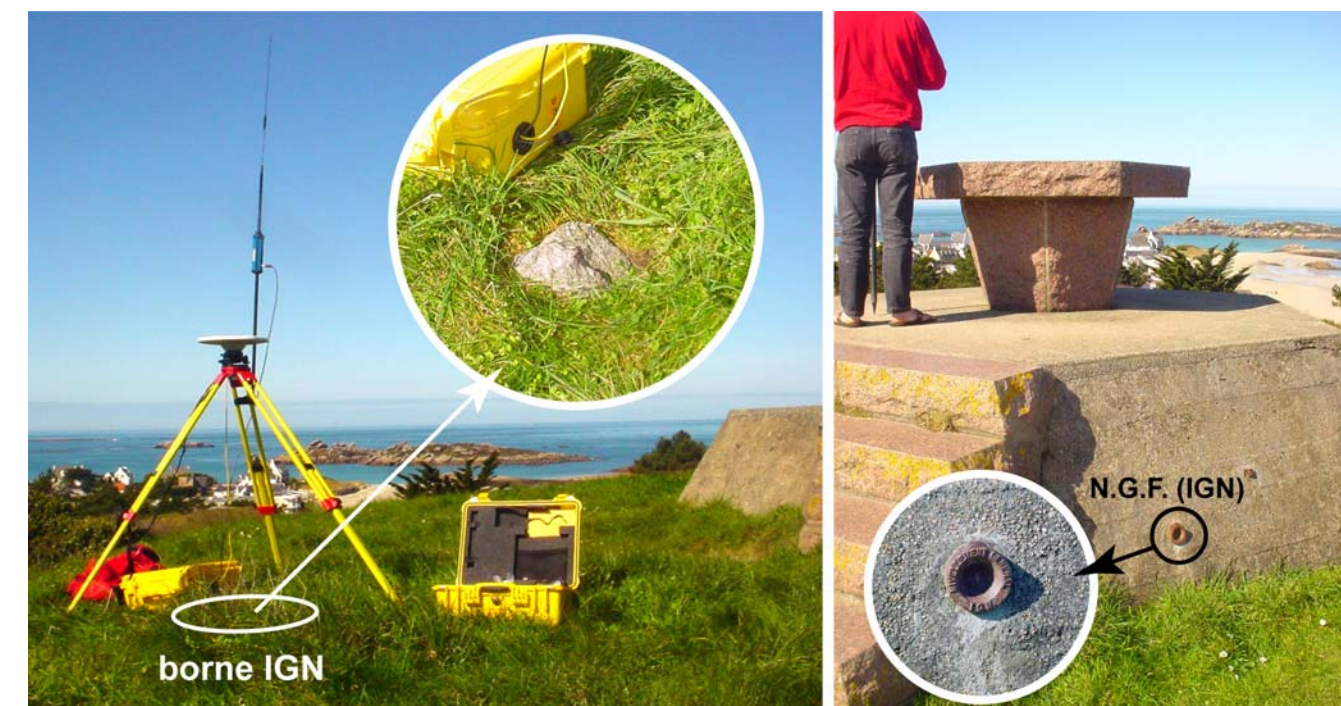
Photo 5 – Borne en granite et repère de nivellement en laiton de l'IGN situés au niveau de la table d'orientation sur la commune de Trégastel, et utilisés pour le géoréférencement des levés topo-morphologiques – (clichés Suanez et Fichaut 30/03/2009)

Les points de calage et de mise en station ont été par la suite raccordés au système géodésique français à partir d'une borne en granite et d'un repère altimétrique de l'IGN situés sur la commune de Trégastel, au niveau de la table d'orientation (figure 1 et photo 5). Le système de géoréférencement Lambert 1 a été utilisé pour la position des coordonnées de points en X et Y, le niveau de référence altitudinal a été quant à lui calé sur le zéro topographique IGN69.

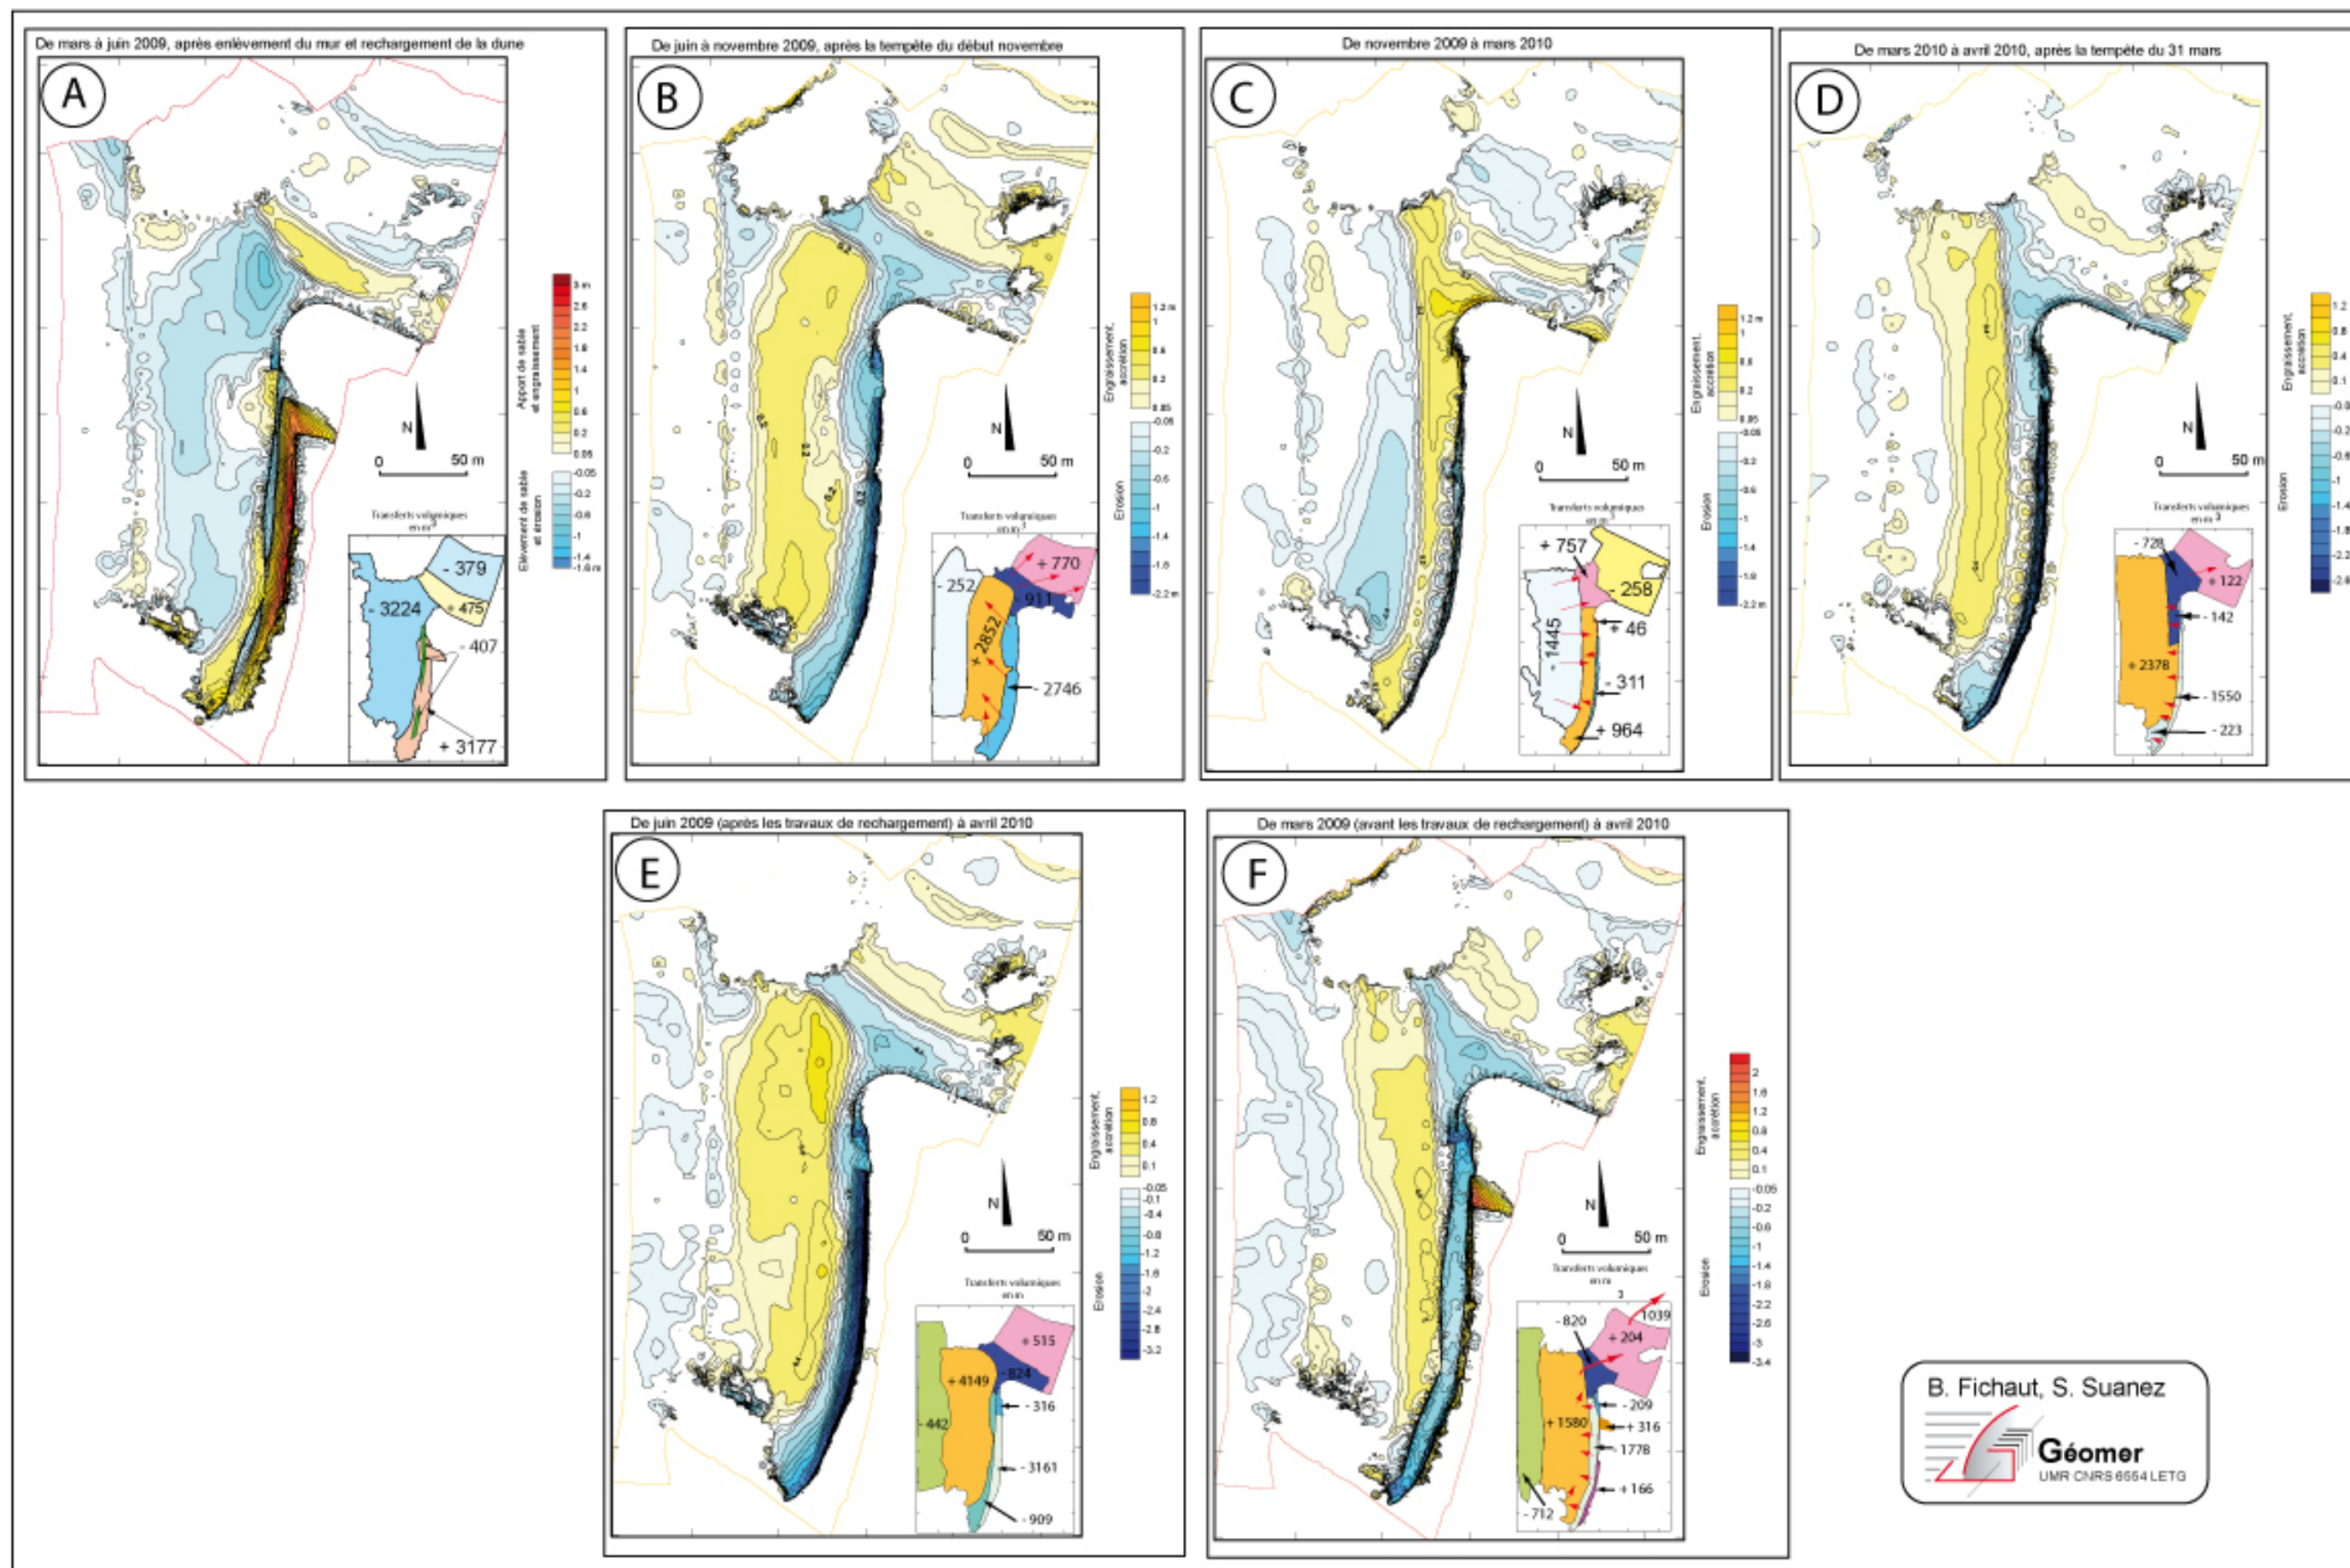
Le second levé a été réalisé après l'enlèvement du mur et le rechargement en sable du front de dune (Annexe 1B). La comparaison avec l'état initial montre qu'environ 3200 m<sup>3</sup> ont été utilisés pour le rechargement (figure 4A). Ce volume de sable a été prélevé essentiellement sur l'estran au droit de la dune et sur le tombolo séparant la Grève Rose de la Grève Blanche (figure 4A). Le pied de dune a été artificiellement reconstitué de telle sorte qu'il s'est trouvé à peu près au niveau des hautes mers de coefficient 95-100 (Annexe 2). De ce fait, il ne pouvait qu'être érodé lors des premières tempêtes associées à de grandes marées.

La première semaine de novembre 2009, alors que le coefficient de marée le plus important n'atteint que 93 (4 novembre 2009), une mer agitée entraîne de nouveau une forte érosion. Le levé du 11 novembre 2009 montre qu'environ 2700 m<sup>3</sup> de sable ont été enlevés sur le haut de plage et sur le du front de dune (photo D Annexe 3 et figure 4B). Ce matériel s'est en grande partie accumulé sur la section médiane de l'estran. Durant cet épisode tempétueux, le front de dune a perdu près de la moitié du volume sédimentaire rapporté lors du rechargement. Au nord de la plage, au niveau du profil 6 (Annexe 2), la dune « non rechargée » a reculé de 10 m environ. On observe également un transfert de sédiment atteignant 800 m<sup>3</sup> de la Grève Rose vers la Grève Blanche (figure 4B).

Un troisième levé a été réalisé au mois de mars 2010 après un hiver relativement clément et marqué par une faible érosion du système plage/dune (Annexe 1D). A l'issue de cette période, le haut de plage et le tombolo se sont fortement engraisés (environ 1700 m<sup>3</sup>). L'essentiel de ce stock est arrivé du bas de plage et pour une très faible partie seulement, de l'érosion du front de dune (figure 4C).

mais pas l'élévation liée à l'accumulation d'eau poussée par le vent à la côte (setup), ni celle qui découle des déferlements (runup). Au niveau des profils 2 et 3, au centre de la plage, le pied de dune a été érodé jusqu'à l'altitude de 6m NGF, ce qui montre que les niveaux d'eau extrêmes à la côte étaient au moins 1 m au-dessus du niveau prédit. Cet épisode a été fortement érosif (photo F Annexe 3). A cette occasion encore, l'érosion du front de dune a été très importante : -1700 m<sup>3</sup> (figure 4D). Au centre la plage, entre les profils 1 et 5, le reste du matériel sableux rapporté lors du rechargement est redescendu sur l'estran. Au nord et au sud de la plage (profils 0, 1 et 6), le front de dune a reculé quant à lui en arrière de sa position initiale avant travaux (Annexe 2). La majeure partie du stock érodé s'est retrouvée pour l'essentiel sur la plage de la Grève Rose, on note toutefois un transfert d'environ 150 m<sup>3</sup> vers la Grève Blanche (figure 4D).

Moins d'un an après les opérations de rechargement du front de dune, la presque totalité du stock de sable rapporté a été érodée. Sur l'ensemble du volume sableux utilisé pour ce rechargement, il ne reste plus qu'environ 200 m<sup>3</sup> en haut de dune, au niveau des murs de jardin des résidences secondaires balnéaires. Le stock érodé s'est accumulé sur la partie médiane de l'estran qui s'est donc exhaussé. Cet exhaussement a atteint +0,8 à 1 m dans la partie nord de la plage (figure 4E).

Le bilan effectué sur l'ensemble de la période (mars 2009 – avril 2010) montre que le système plage/dune de la Grève Rose a perdu 1000 m<sup>3</sup> de sable qui ont été déplacés vers la Grève Blanche (figure 4F). La partie médiane de l'estran de la Grève Rose s'est engraisée d'environ 1500m<sup>3</sup>. Ce stock provient en grande partie du démantèlement de la banquette sableuse qui s'était formée en arrière du mur, et dans une moindre mesure, du recul du front de dune essentiellement au nord et au sud de la plage (profils 0, 1, et 6 – figure 3). Au niveau de la partie centrale du cordon dunaire (du profil 1 au 5) le front de dune a retrouvé sa position initiale d'avant travaux (figure 3).

Figure 4 – Synthèse des changements topo-morphologiques de la Grève Rose et des transferts sédimentaires entre les mois de mars 2009 et avril 2010
