**RAPPORT D'ACTIVITÉ SUR LE SUIVI TOPO-MORPHOLOGIQUE DU SILLON DE TALBERT (COMMUNE DE PLEUBIAN)**

**Novembre 2007**

## COMMUNE DE PLEUBIAN (COTES D'ARMOR) ET CONSERVATOIRE DE L'ESPACE LITTORAL ET DES RIVAGES LACUSTRES

#### **Maître d'oeuvre**

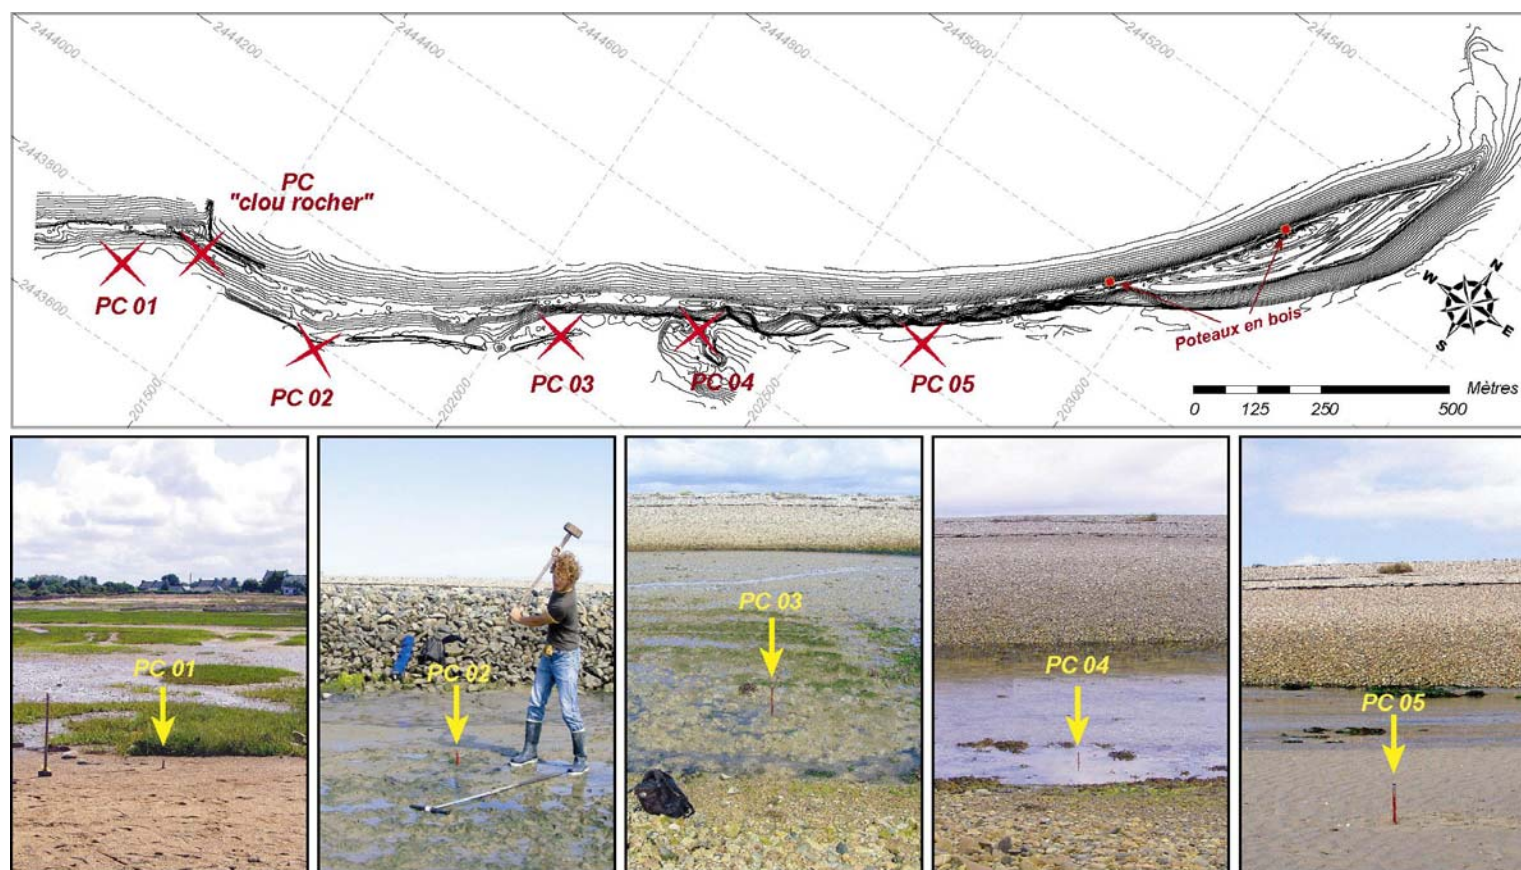
Figure 2 : Localisation des piquets en acier servant de points de calage.

Sur le terrain, une série de piquets en acier galvanisé ont été installés à une dizaine de mètres du revers du cordon (figure 2), pour servir de repères « invariables ». Leur position a été mesurée à chaque campagne de manière à vérifier la pertinence de la mesure d'un levé à l'autre (tableau 1). Ces dernières sont inférieures à 2 cm en Z (altitude IGN69) et 10 cm en X et Y (Nord et Est – Lambert II étendu).

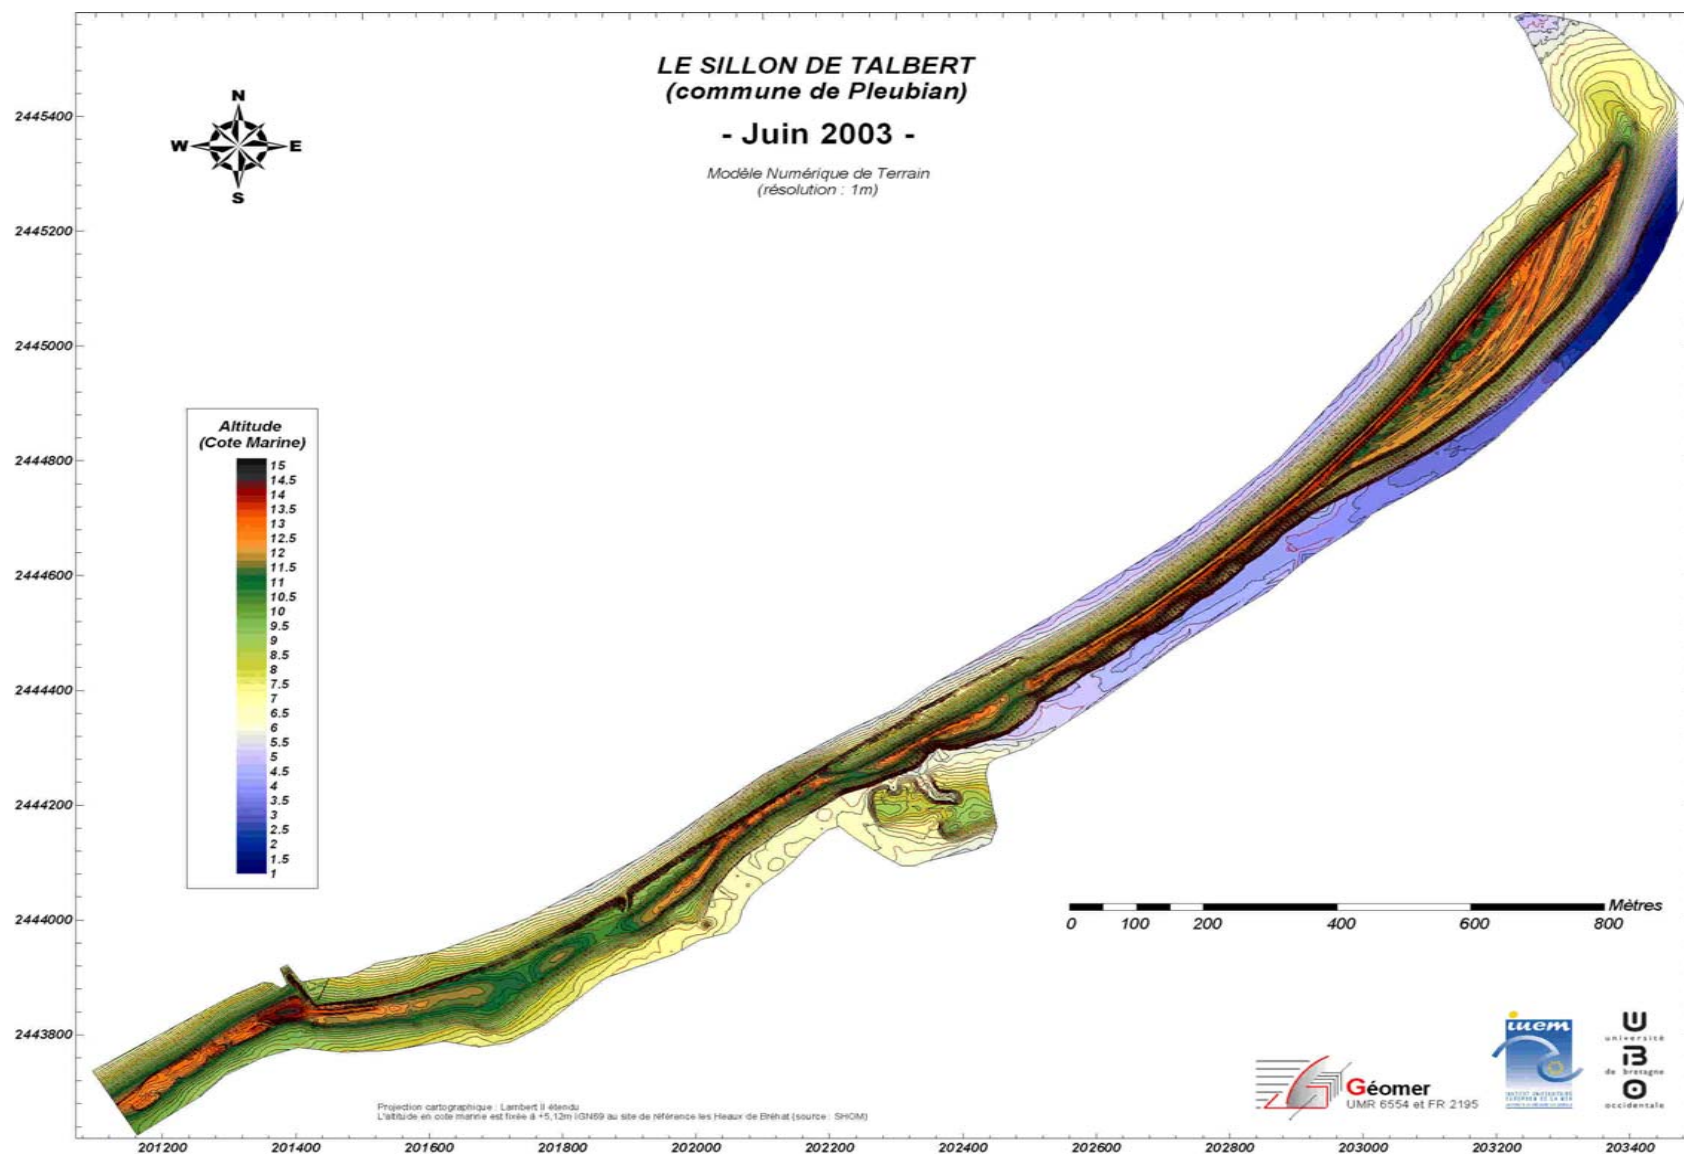
Figure 5 : Modèle Numérique de Terrain du Sillon de Talbert, juin 2003.

La comparaison des relevés de juin 2003 (figure 5) et de septembre 2005 (figure 6) permet de dresser un bilan provisoire des travaux de préservation et de restauration effectués à la fin de l'année 2004. Durant cette période, la racine dunaire est

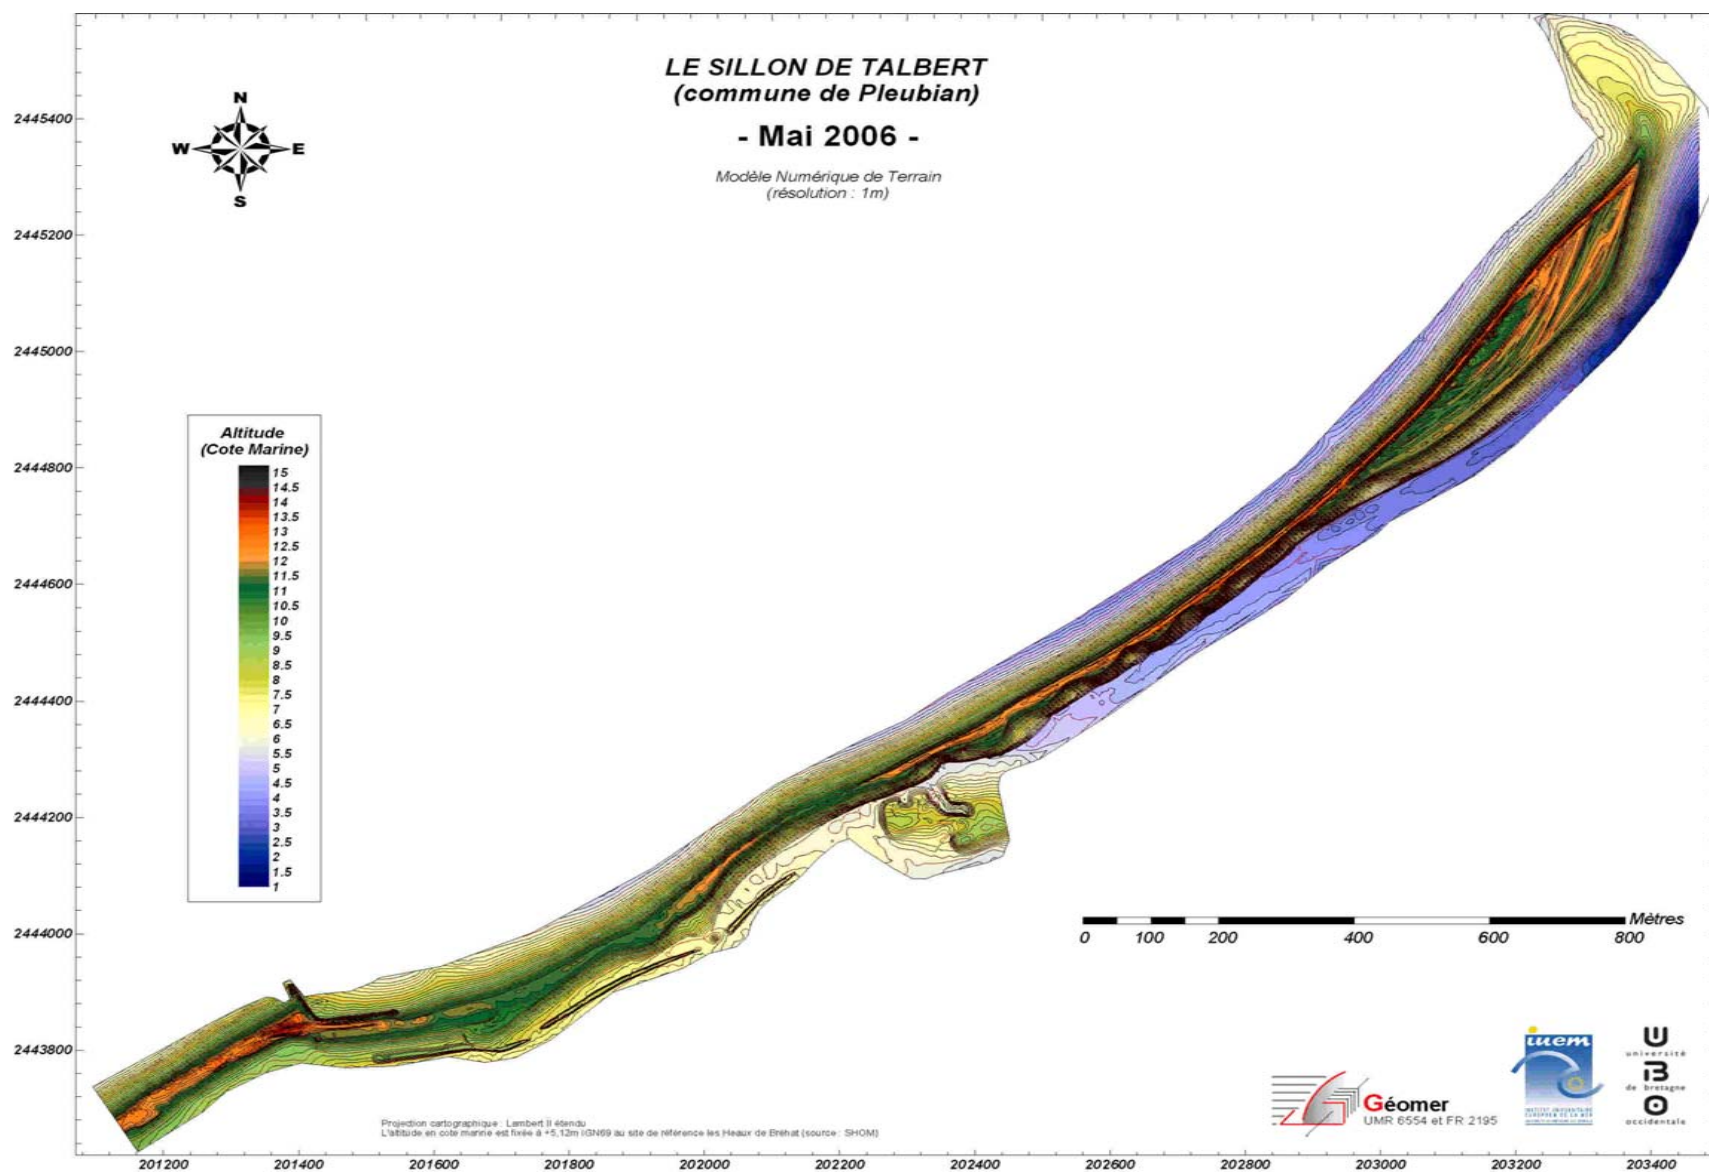
Figure 8 : Modèle Numérique de Terrain du Sillon de Talbert, mai2006.

En l'absence d'épisode véritablement morphogène, le sillon de Talbert ne connaît aucun phénomène d'érosion significatif entre le mois de septembre 2005 et le mois de mai 2006 (figure 8). Une tendance générale à la consolidation est même mesurée au niveau de la crête qui s'exhausse d'une vingtaine de centimètres en moyenne sur toute la longueur du cordon (figure 12).
