# BREST METROPOLE OCEANE

## **ETUDE DE FAISABILITE DU RECHARGEMENT EN SABLE DE LA PLAGE DE LA CANTINE (COMMUNE DE LE RELECQ-KERHUON)**

**Novembre 2008**

**GEOMER – UMR LETG 6554 CNRS - Institut Universitaire Européen de la Mer  
Place Nicolas Copernic, 29280 Plouzané.**

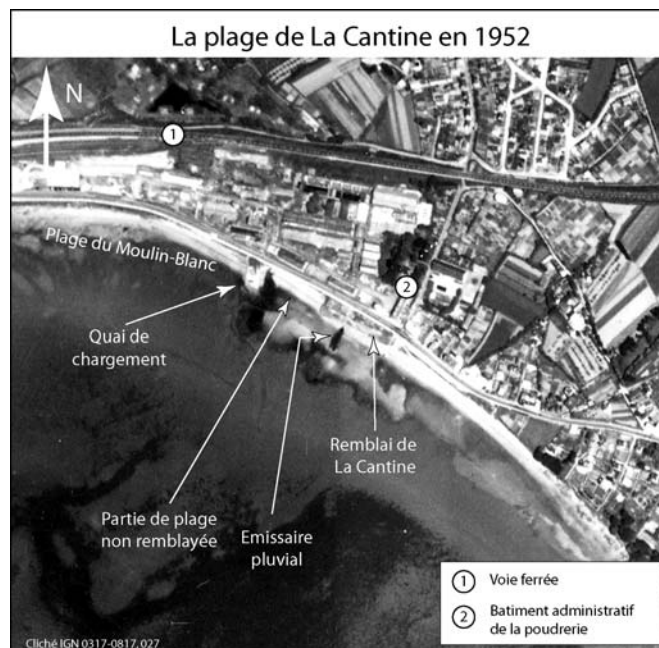
Figure 3 : La plage de La Cantine en 1952 (source : Cliché IGN)

Après la Seconde Guerre Mondiale et la fermeture de la poudrerie, le littoral reste en l'état au moins jusqu'en 1952 (fig. 3) Ultérieurement, lors de l'installation de l'abattoir sur les terrains de la poudrerie, une buse d'évacuation des jus délétères est mise en place au niveau de l'épi actuel (fig. 4A). Enfin, dans les années 75-76, au moment de l'édification du polder et de l'ensablement de la plage du Moulin-Blanc, un nouveau remblai protégé par un enrochement joint les deux précédents et l'épi est renforcé au niveau de la buse de l'abattoir (fig. 4B). L'ensemble des remblais est alors transformé en parking. Ultérieurement un enrochement sera aussi mis en place tout à fait à l'est de la plage (fig. 5).

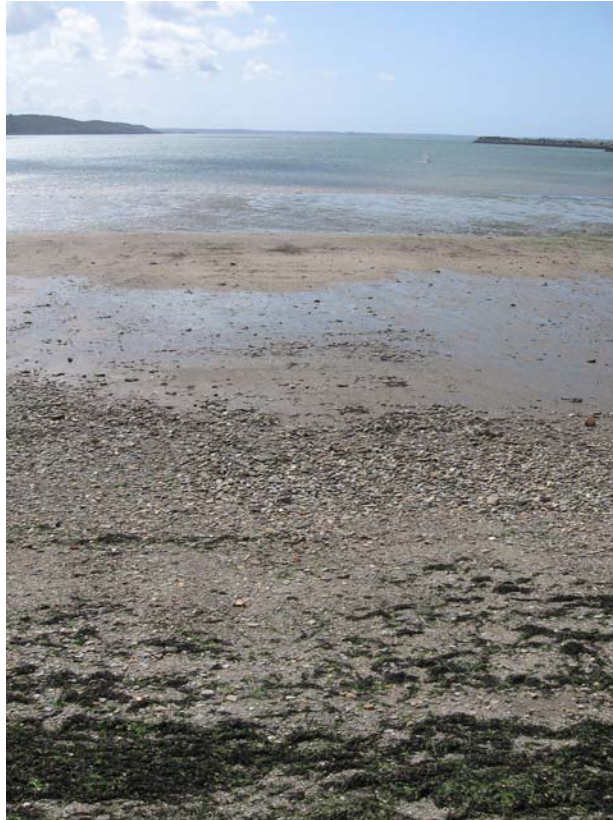
Photo 2 : Diminution de la granulométrie du haut vers le bas de l'estran, au niveau de l'accès du Longchamp sur la plage de La Cantine.

Sur la plage de La Cantine la taille des sédiments décroît du haut vers le bas de l'estran. (fig.7 et 8). Ainsi, au droit de la descente de plage du Longchamp on trouve successivement un mélange de cailloux et graviers en haut d'estran, juste en dessous un mélange un peu plus fin dans lequel les graviers sont majoritaires. Sous le niveau des hautes mers de mortes-eaux les dépôts sont nettement sableux et à partir du niveau des basses mers moyennes on passe à des sables fins ou très fins légèrement envasés (photo 2).

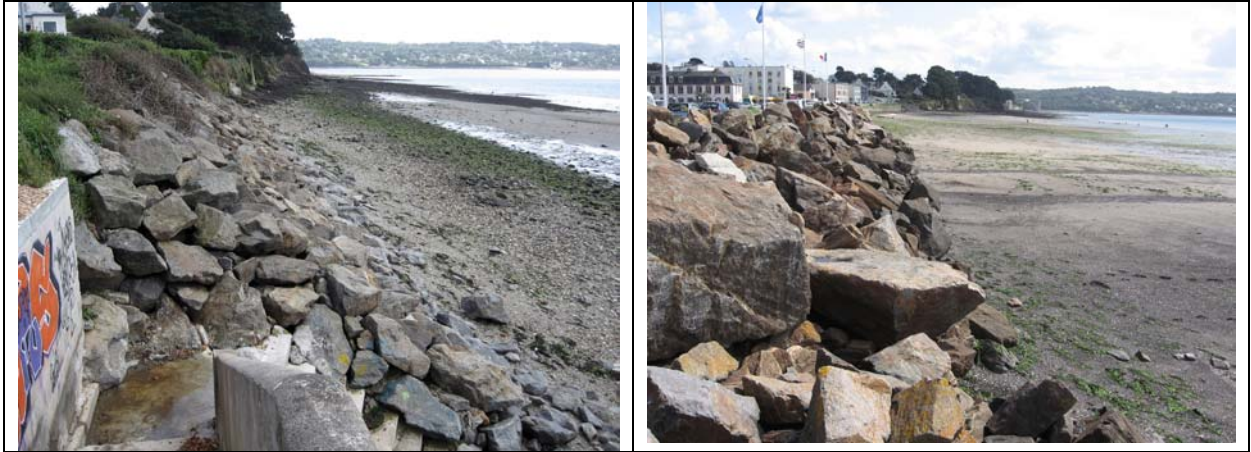
Photo 3 : Granulométrie de l'estran au niveau de l'enrochement est. Noter la présence de blocs à mi-estran

Cette organisation sédimentaire varie quelque peu vers les deux extrémités de la plage. Vers l'est on retrouve à peu près la même disposition avec un semis de blocs sous le niveau des hautes mers moyennes et des affleurements rocheux de plus en plus étendus (photo 3). À l'ouest de l'émissaire d'eaux pluviales, au pied du mur et de l'enrochement (c.a.d. sous le niveau des hautes mers) on trouve directement un mélange relativement fin de graviers et sables situé au-dessus des sables fins envasés du bas de l'estran (photo 4). Cette absence d'éléments grossiers provient de deux choses. D'une part la partie haute de la plage, originellement caillouteuse a disparu sous les remblais. D'autre part comme nous allons le voir, l'existence d'un « delta » au débouché de l'émissaire d'eaux pluviales empêche la mise en place de cailloux devant l'enrochement du parking.

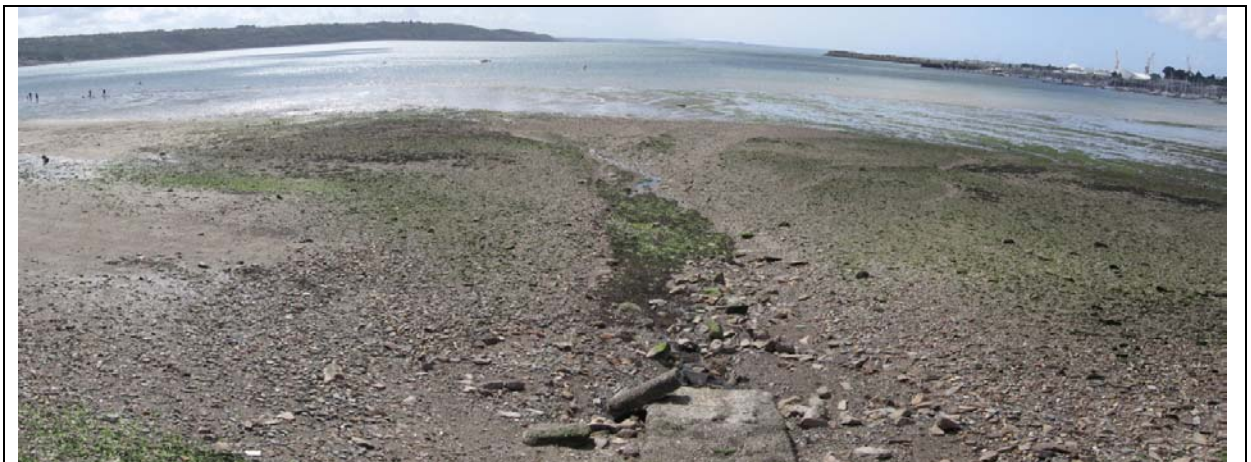
Photo 5 : Vue panoramique du « delta » depuis le parking. Noter la présence des chenaux creusés par les arrivées d'eau pluviale.

La seule irrégularité notable dans la topographie et la sédimentologie de la plage est constituée par un bombement constitué d'un mélange de galets et graviers. Ce saillant qui dépasse de 50 cm le niveau moyen de la plage a un volume d'environ 750 m<sup>3</sup>. Sa forme en plan est celle d'un éventail allant du haut de l'estran jusque sous le niveau de la mi-marée. Il s'étend au débouché d'une importante arrivée d'eau pluviale située dans le perré du haut d'estran. C'est l'arrivée brutale et massive d'eau de pluie, lors de très fortes précipitations, qui entraîne le matériel grossier vers le bas de la plage formant ainsi une sorte de delta occasionnellement creusé de chenaux (photos 5 et 6)

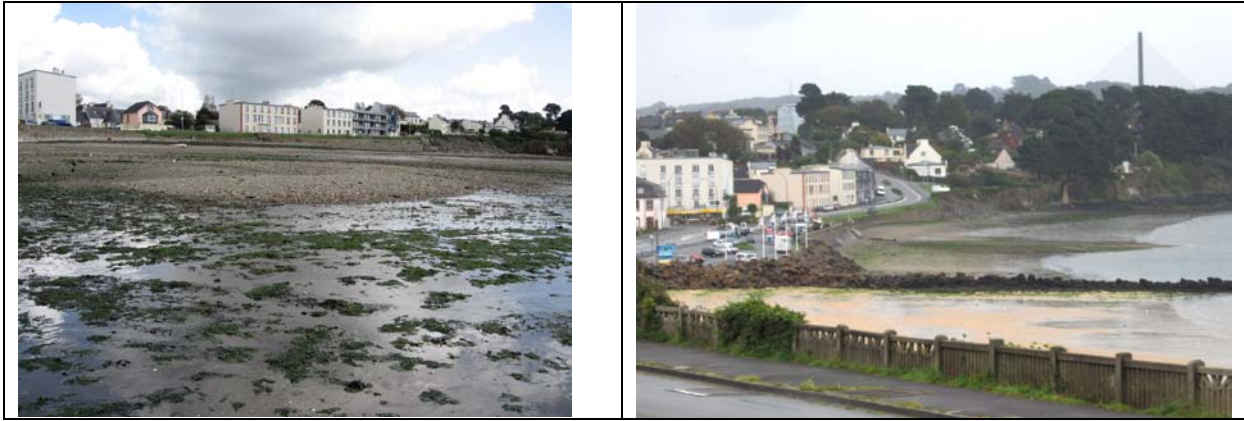
Photo 6 : Le delta vu du bas de l'estran. Noter l'avancée des cailloux sur les sables fins du bas de l'estran

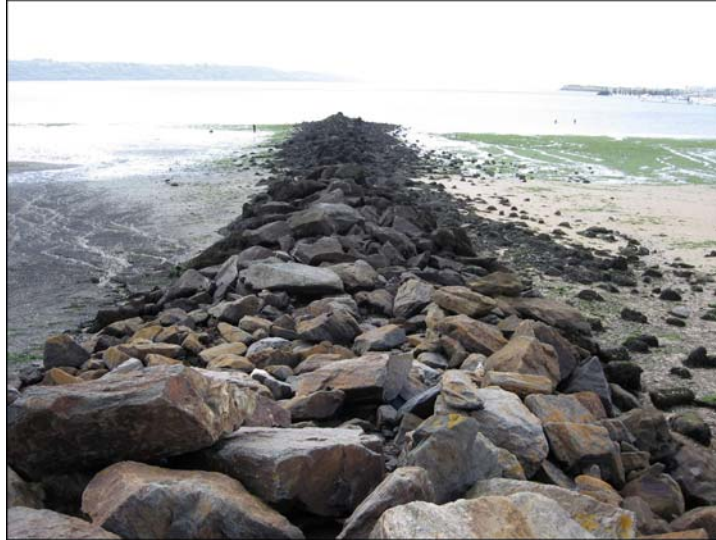
Photo 8 : L'épi de la plage. Noter que le niveau de plage est strictement le même de part et d'autre.

De surcroît cet ouvrage est d'une laideur remarquable (photo 8) et constitue une coupure dans la continuité entre les deux plages. Il a peut être d'autres fonctions apparues au fil du temps (séparation plage baignade – plage kite-surf, etc...) mais des seuls points de vue de l'esthétique et de la fonctionnalité de la plage, il peut dans l'état actuel être enlevé sans conséquence néfaste. Le volume de l'ouvrage dépassant le niveau de la plage est d'environ 1630 m<sup>3</sup>.

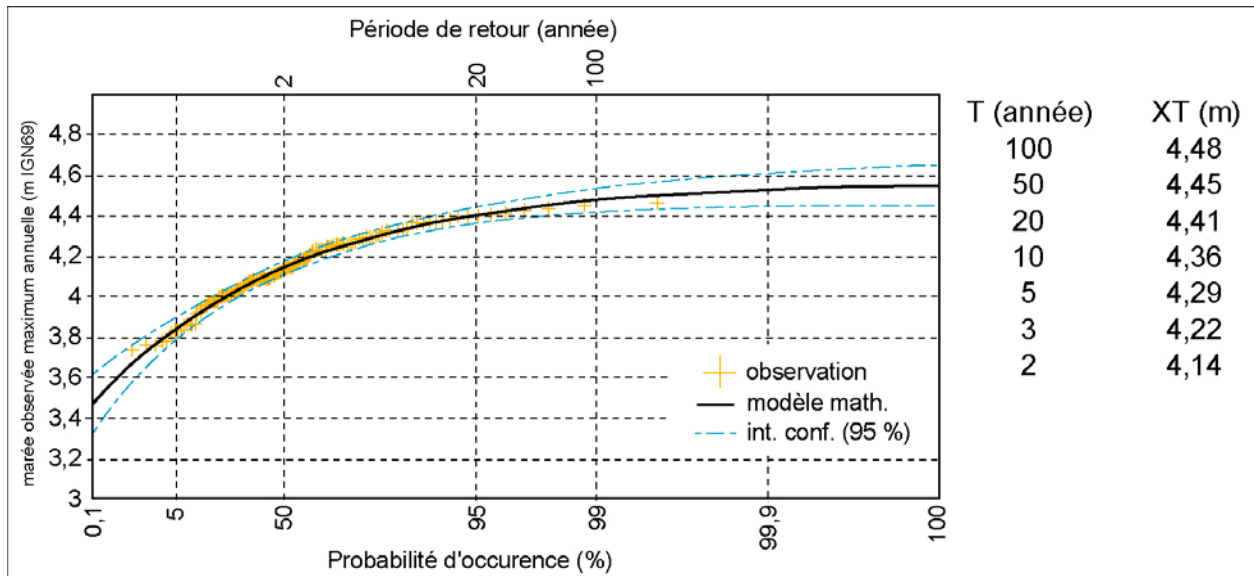
Figure 13 : Périodes de retour (T) pour niveaux d'eau extrêmes (XT) calculées par la loi d'ajustement VEG à partir des enregistrements marégraphiques de Brest entre 1860 et 2005

de la loi VEG (Valeurs Extrêmes Généralisées) a été réalisé afin de calculer les périodes de retour d'un niveau extrême (fig. 13).

Comme on peut le voir, le niveau de 4,14 m est atteint au moins une fois tous les deux ans. Le niveau associé à une période de retour centennale est de 4,48 m. Il convient toutefois de préciser que ces niveaux d'eau extrêmes ne tiennent pas compte de l'élévation supplémentaire générée par les vagues qui restent importantes au niveau de la plage de la Cantine (fig. 14). De toute évidence, il conviendrait d'augmenter ces hauts niveaux d'environ 1 mètre lorsque l'on sait que le haut de plage du Moulin-Blanc, culminant à plus de 5 m, peut-être submergé lors des plus fortes tempêtes alors qu'elle est plus abritée que la plage de la Cantine, et que les vagues dans ce secteur sont moins hautes (fig. 14).

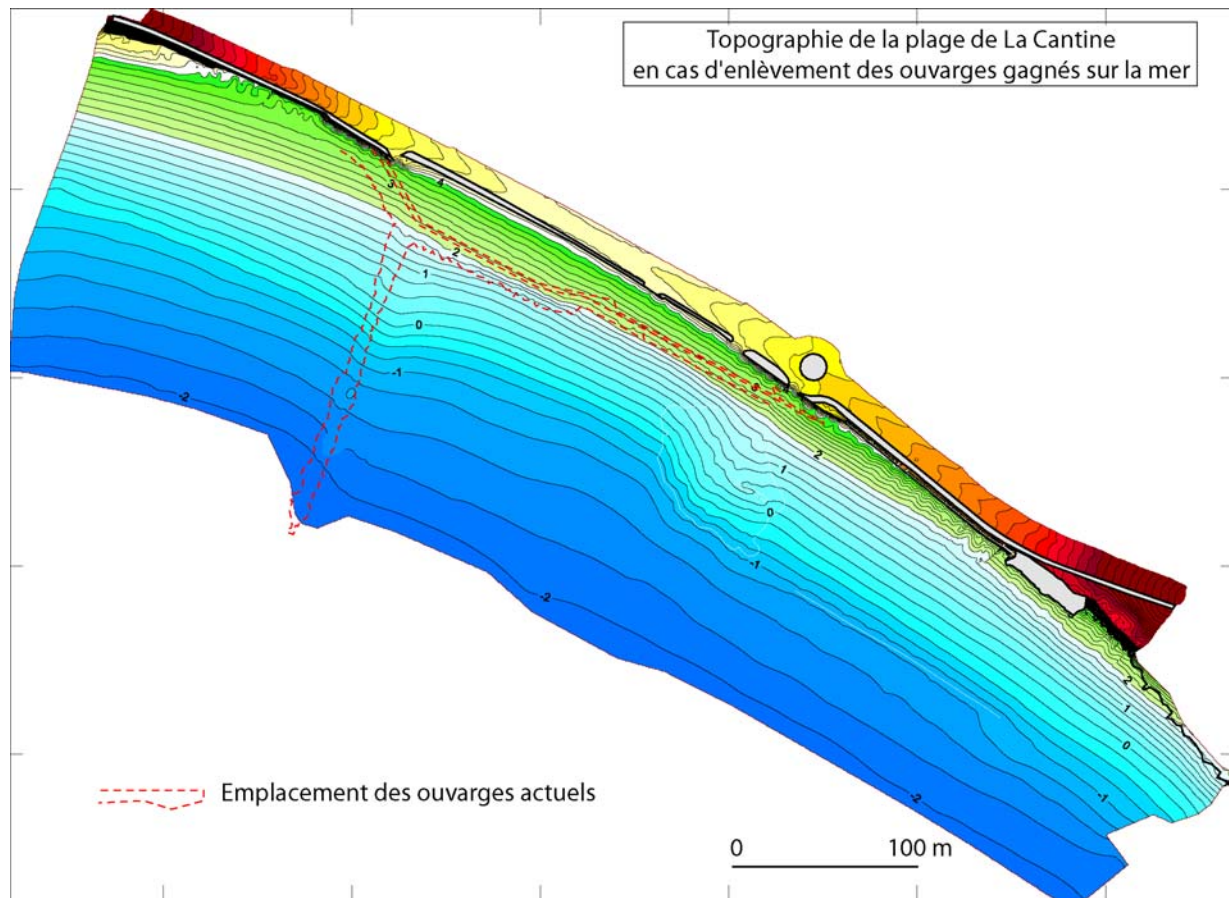
Figure 19 : Topographie de la plage de La Cantine en cas d'enlèvement des remblais et ouvrages

La seule solution qui permettrait d'obtenir une réelle continuité entre la plage du Moulin-Blanc et celle de La Cantine consisterait à reconstituer le trait de côte tel qu'il était au milieu du 19<sup>ème</sup> siècle (fig. 19 et 20). Ceci impliquerait l'enlèvement des parkings, épi, murs et enrochements (soit un volume total de 12 500 m<sup>3</sup> dépassant l'altitude recherchée), et la reconstitution d'un profil de plage comparable à celui du Moulin-Blanc. Le trait de côte se situerait au niveau des trottoirs bordant la partie interne des parkings, c'est-à-dire sans doute à peu près exactement là où il était avant les remblaiements successifs.
